Ámbitos de ordenación directa específicos en suelo urbanizable: SUSO/R-10 Finca Clavijo

## **ANEXO I. INVENTARIO DE LOS ELEMENTOS PREEXISTENTES EN EL TERRITORIO.**

***Revisión del Plan General de Ordenación de Santa María de Guía. Adaptación de  
las Directrices de Ordenación General y del Turismo***

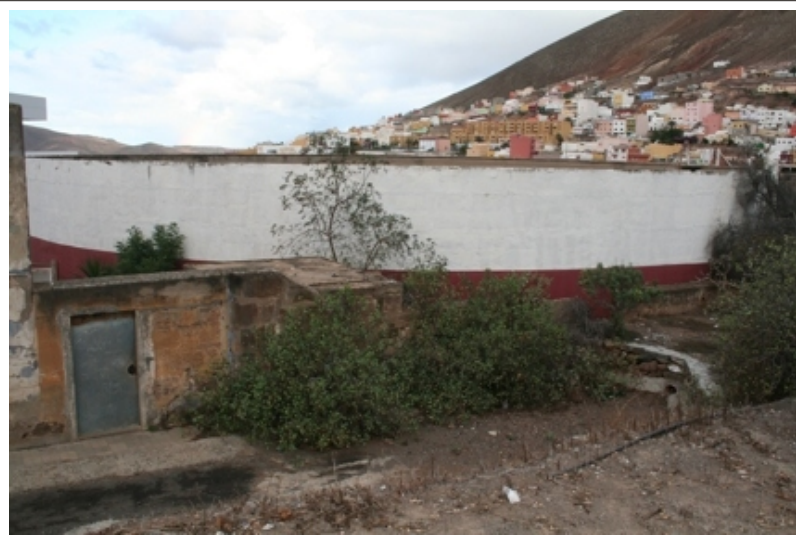
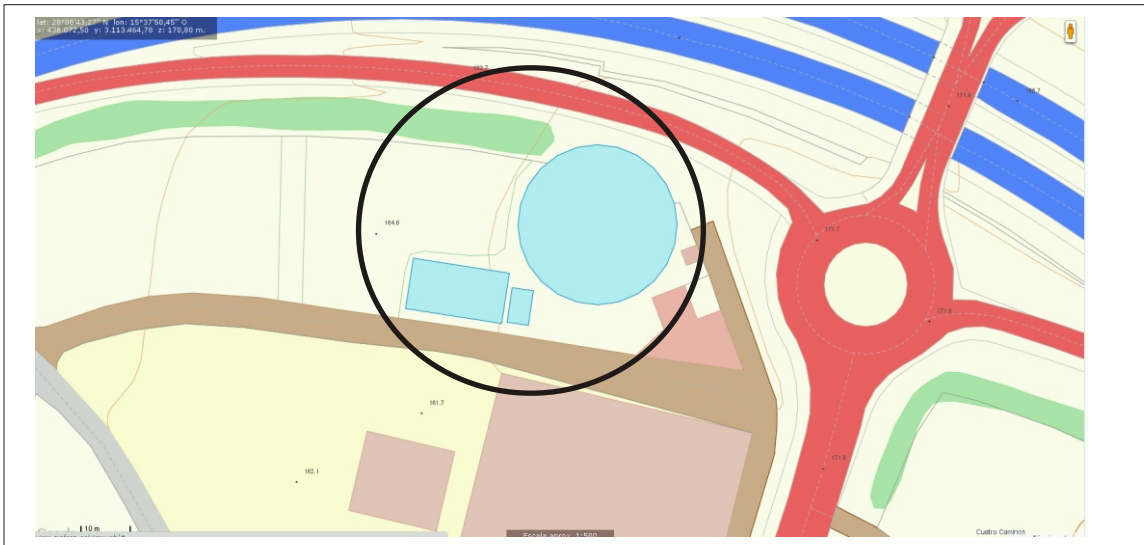
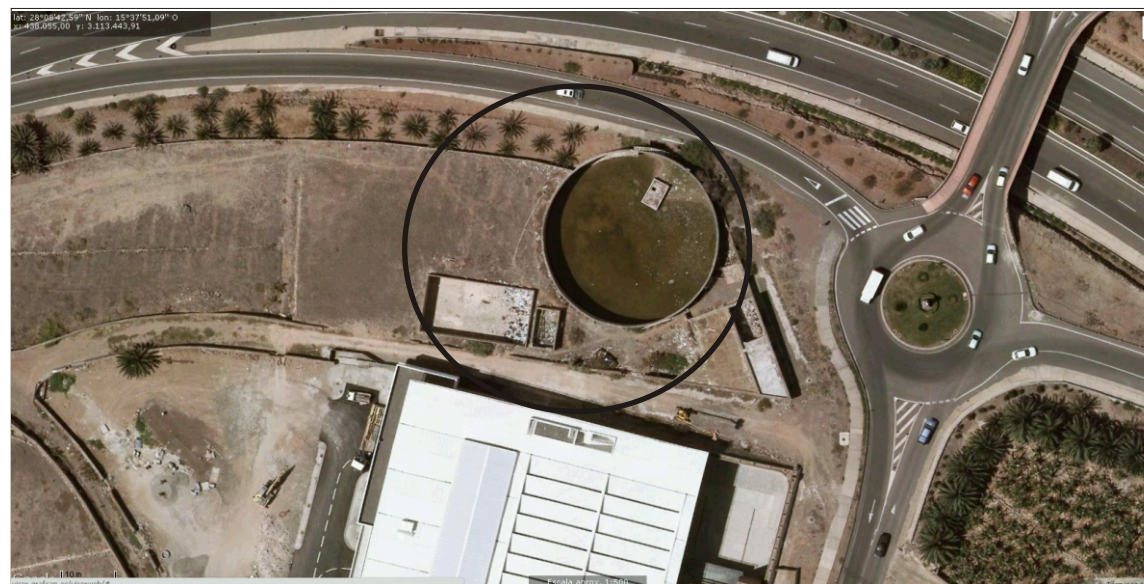
# 1. CONJUNTO DE ESTANQUES

ALTERACIONES: ninguno

ESTADO: bueno

Los estanques servían para el riego de una finca que quedó dividida en dos subparcelas por el trazado de la GC-2

Conjunto de tres estanques, uno circular y otros dos rectangulares que se encuentran junto a la incorporación a la GC-295 desde la GC-2 y junto al nuevo Mercado Agrícola de Cuatro Caminos

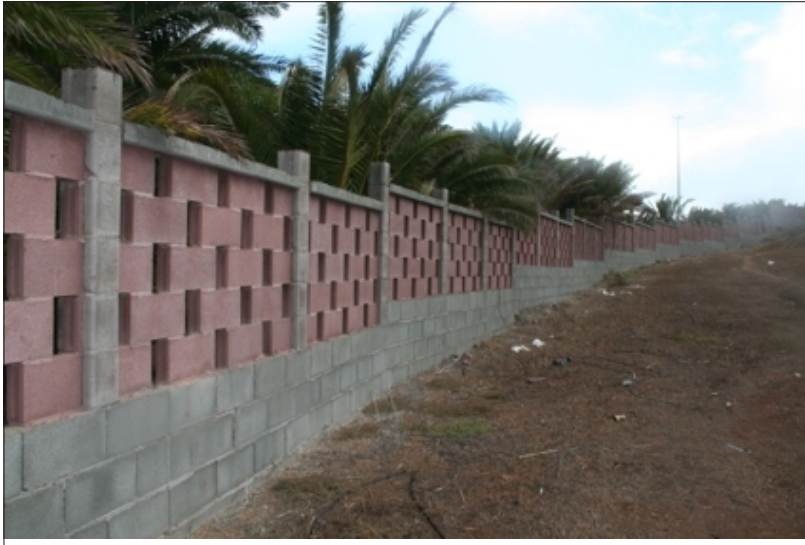
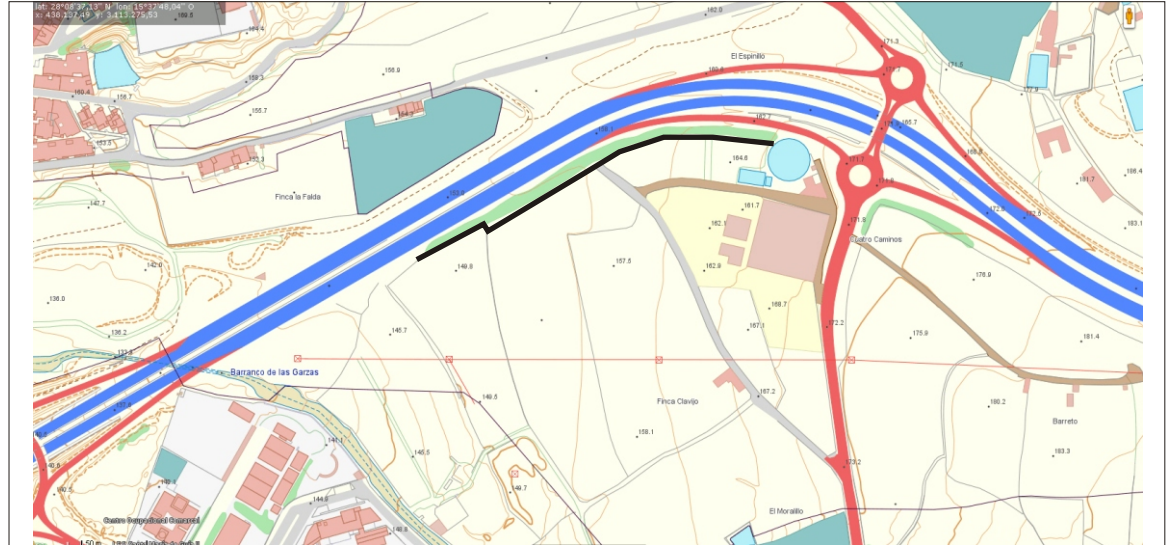
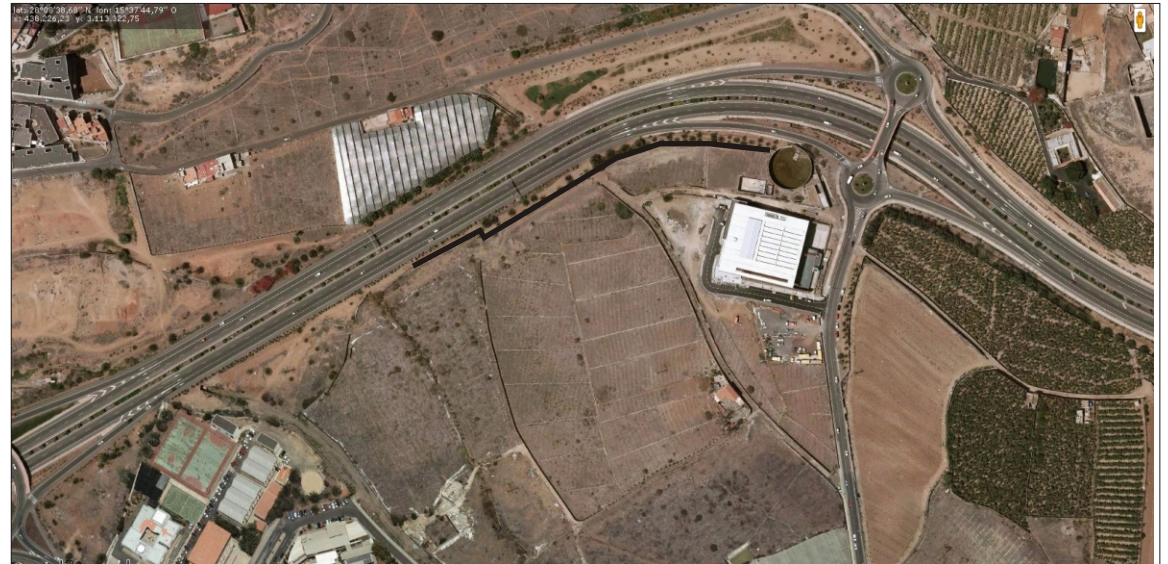
## 2. MURO DE CERRAMIENTO DE CARRETERA

ALTERACIONES: ninguna

ESTADO: bueno

Muro construido por la Consejería de Obras Públicas para delimitar el dominio público de la GC-2. Base, cerramiento ciego, culminado con celosía de color rojizo separada por pilastras.

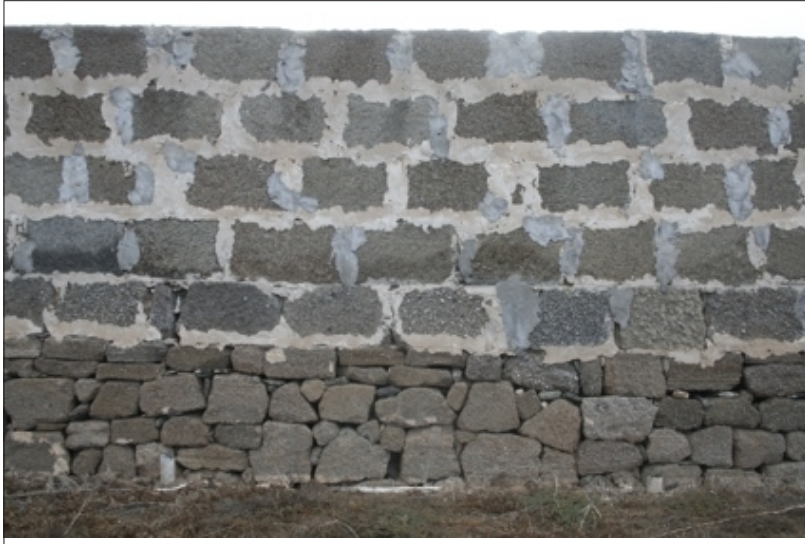
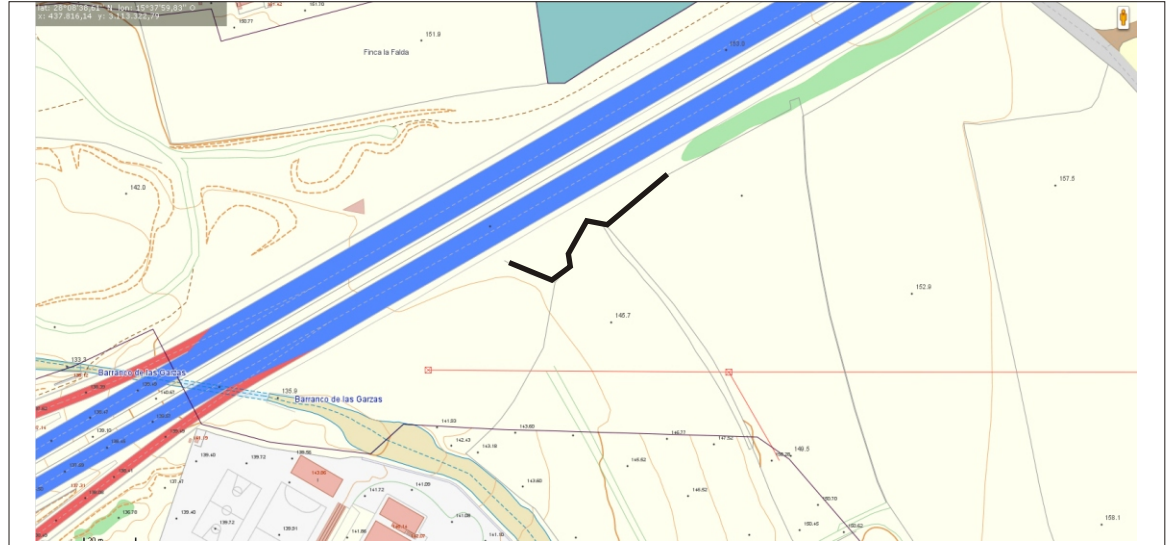
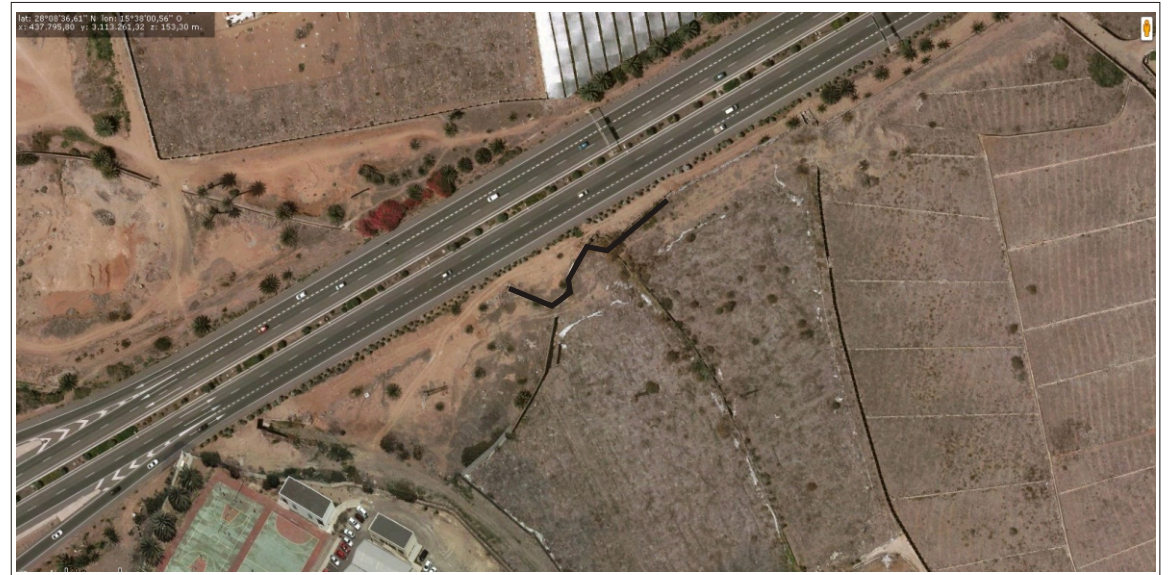
### 3. MURO PERÍMETRAL DE FINCA

ALTERACIONES: ninguna  
ESTADO: regular  
VALOR CIENTÍFICO: bajo  
PROPIEDAD: privada

La base está construida con piedra irregular mientras que los dos tercios restantes del muro están hechos con piedra regular. Todo el muro está hecho con canto de Gáldar.

Antiguo muro perimetral de finca que ha quedado fragmentado por el trazado de la GC-2

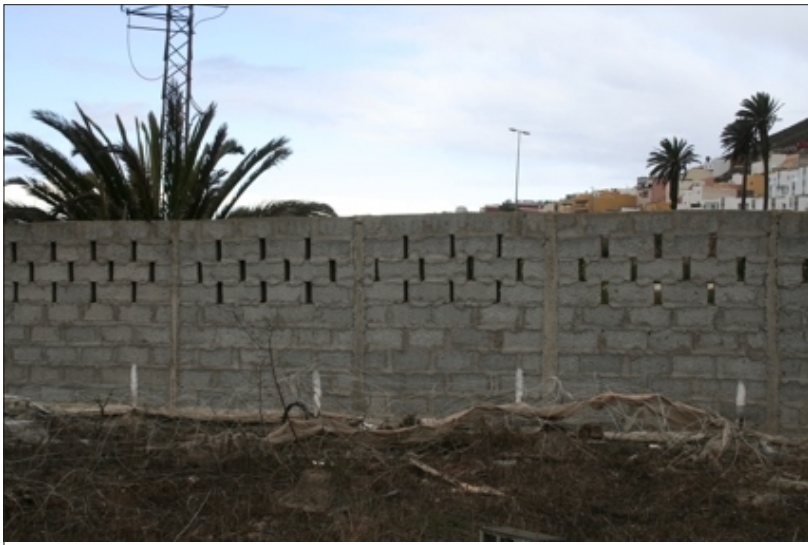
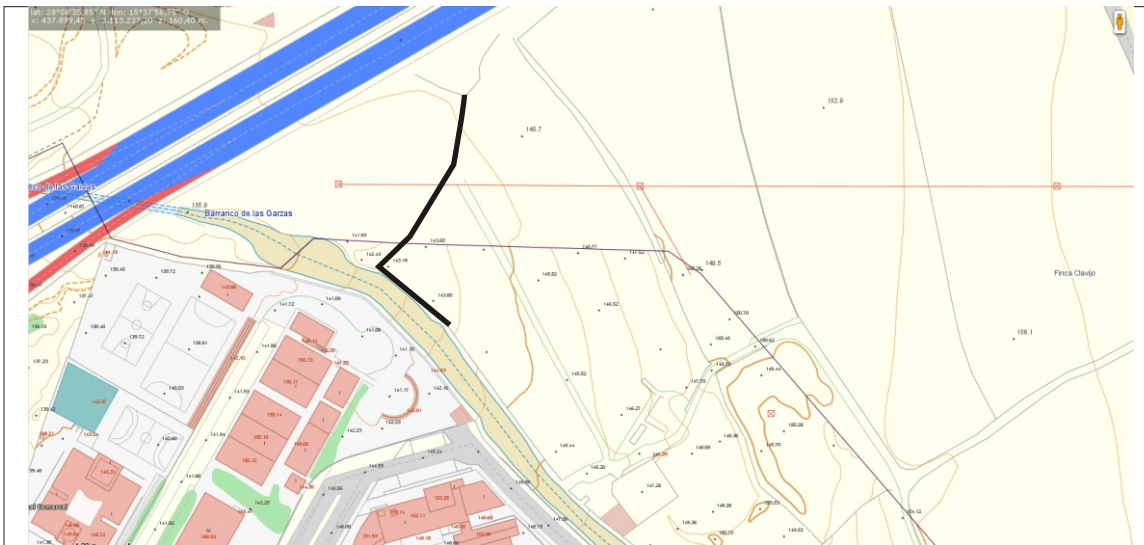
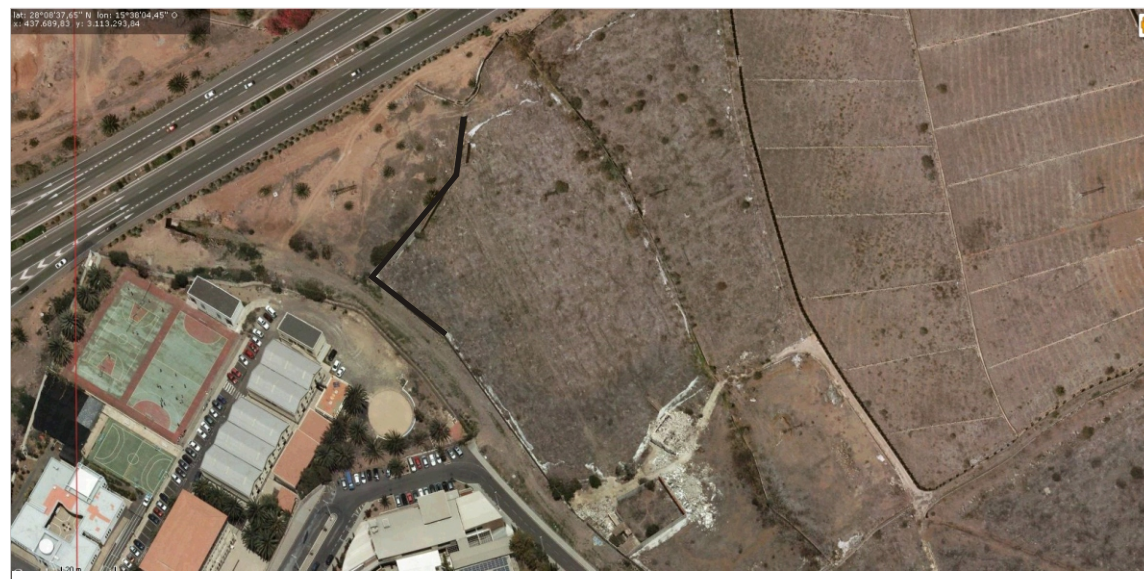
## 4. MURO PERIMETRAL DE FINCA

ALTERACIONES: ninguna  
ESTADO: bueno  
VALOR CIENTÍFICO: ninguno  
PROPIEDAD: privada

Muro que se construye tras la construcción de la GC-2 para la separación de dos fincas.

Muro de bloque visto con celosía en su tramo superior

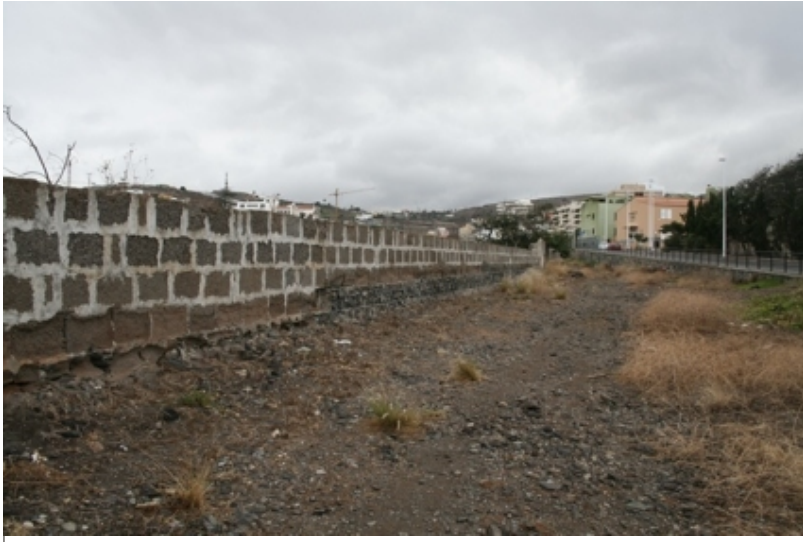
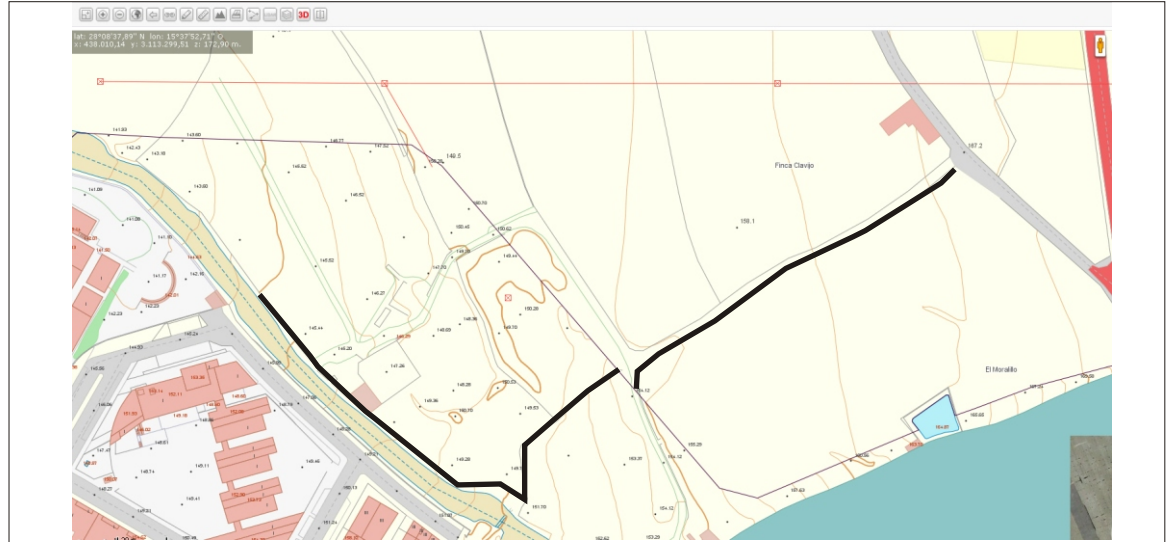
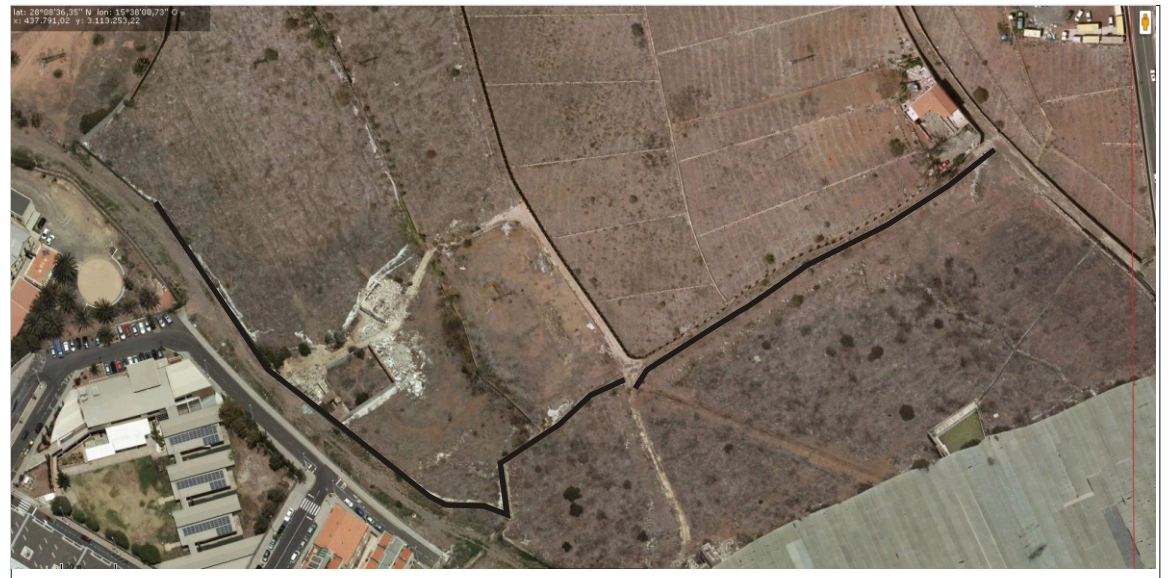
## 5. MURO PERIMETRAL DE FINCA

ALTERACIONES: ninguna

ESTADO: bueno

Muro ciego de canto de Gáldar realizado para separación y delimitación de fincas

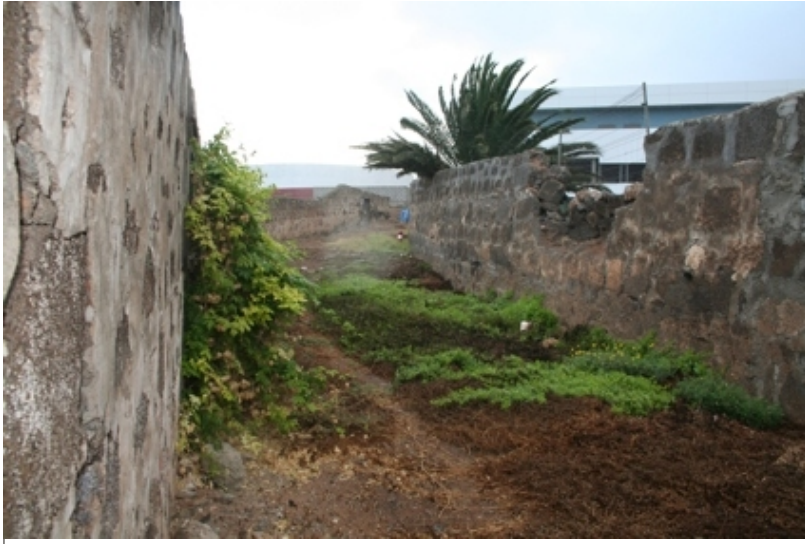
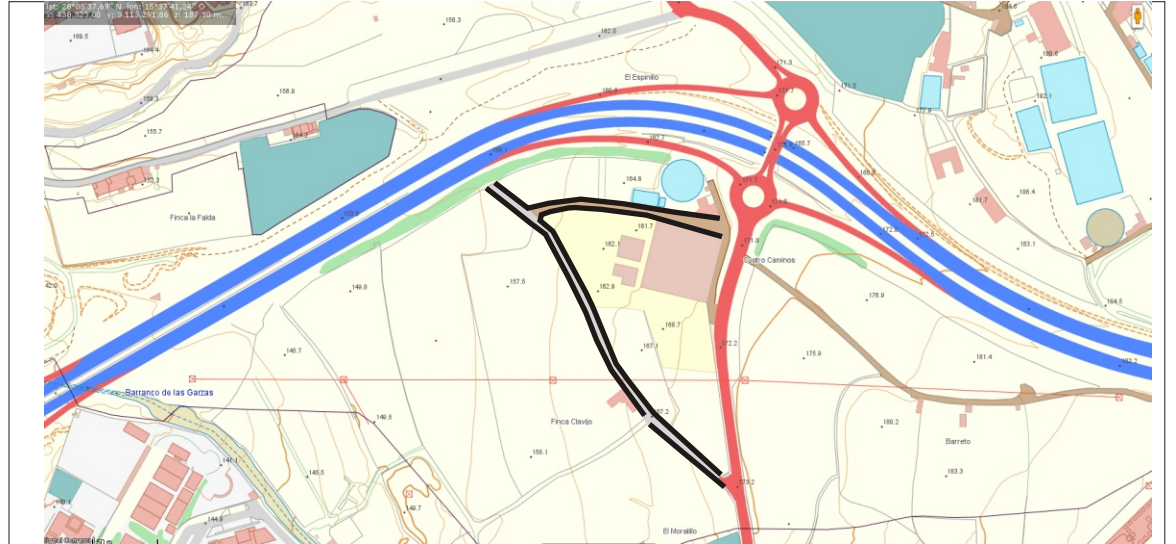
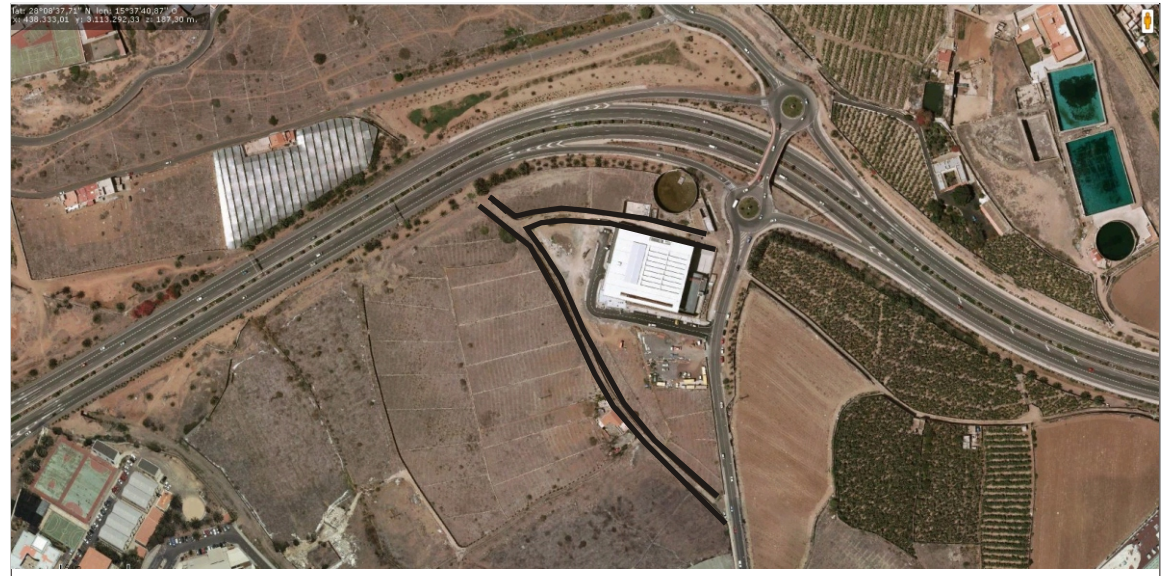
## 6. MURO PERIMETRAL DE FINCA

ALTERACIONES: Desmoronamiento de sectores por abandono

ESTADO: regular

Muros ciegos perimetrales de finca hechos de canto de Gáldar y argamasa.

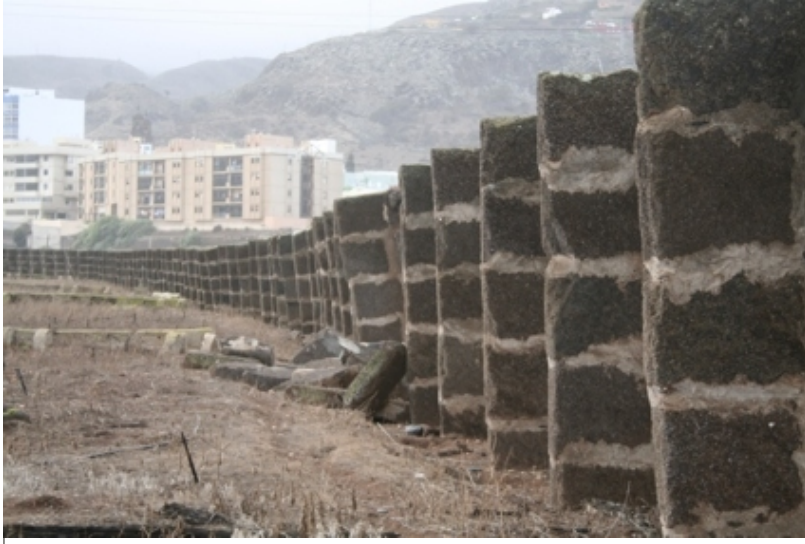
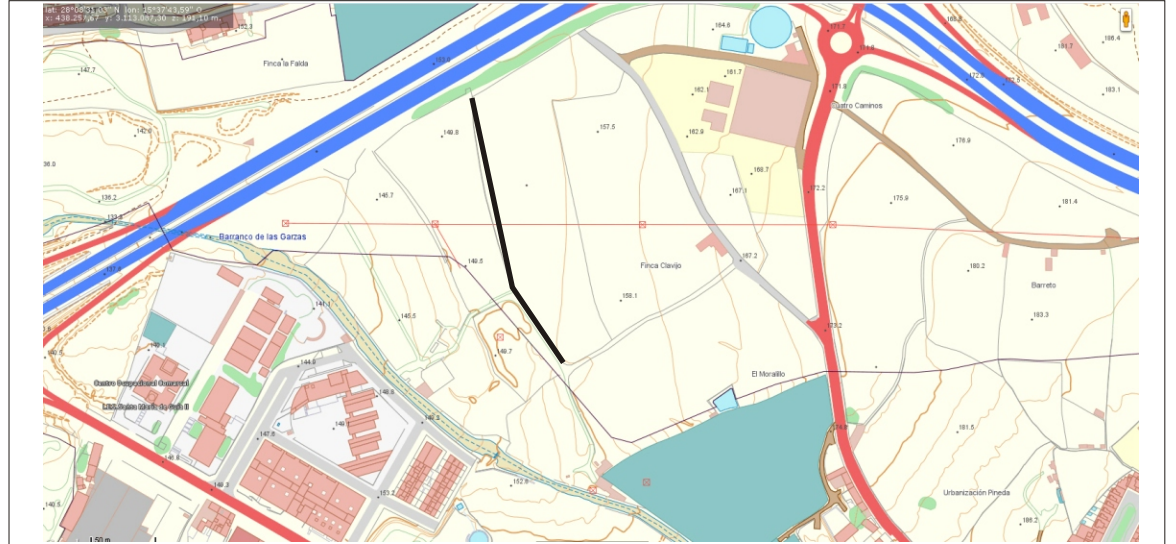
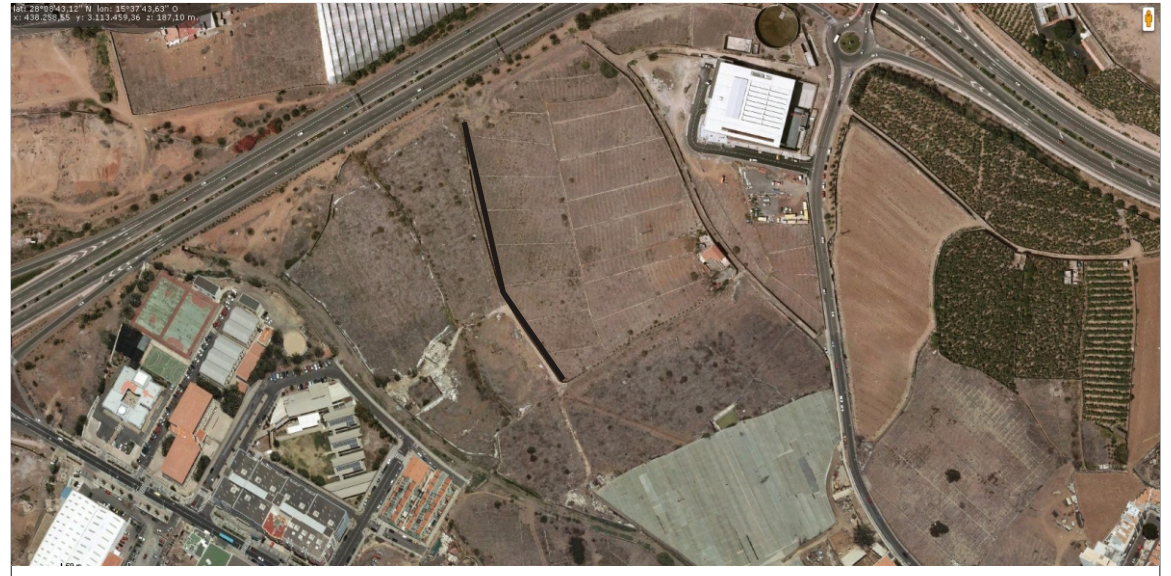
# 7. MURO PERIMETRAL DE FINCAS

ALTERACIONES: caída de piedra

ESTADO: regular

Muro ciego que delimita finca privada cuya base es el frente de un bancal.

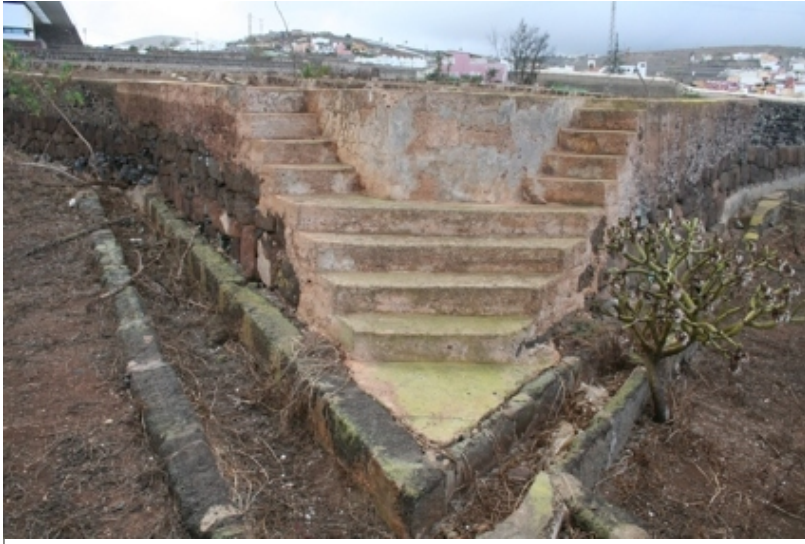
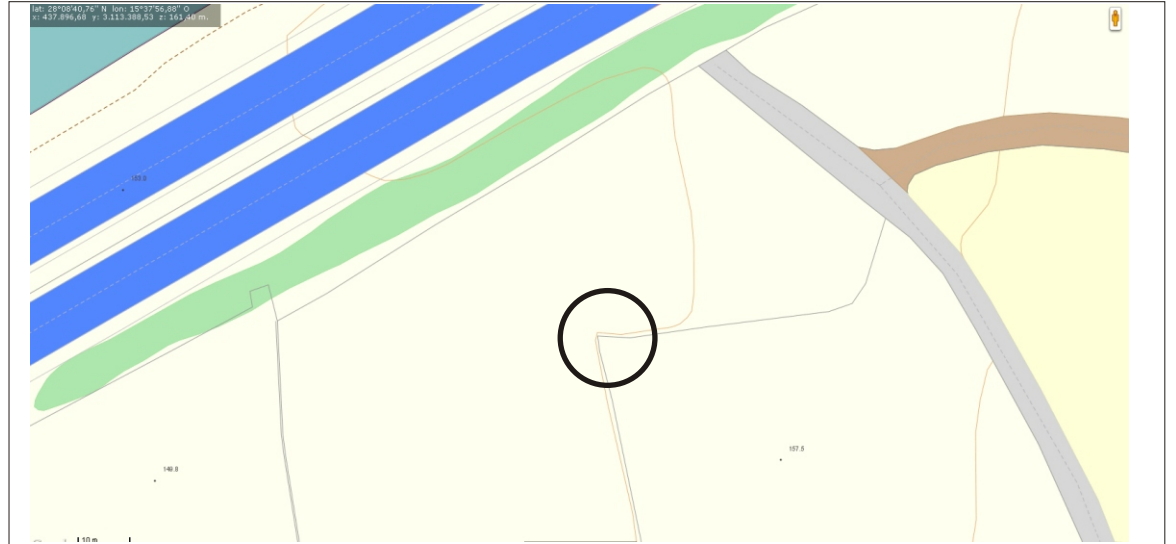
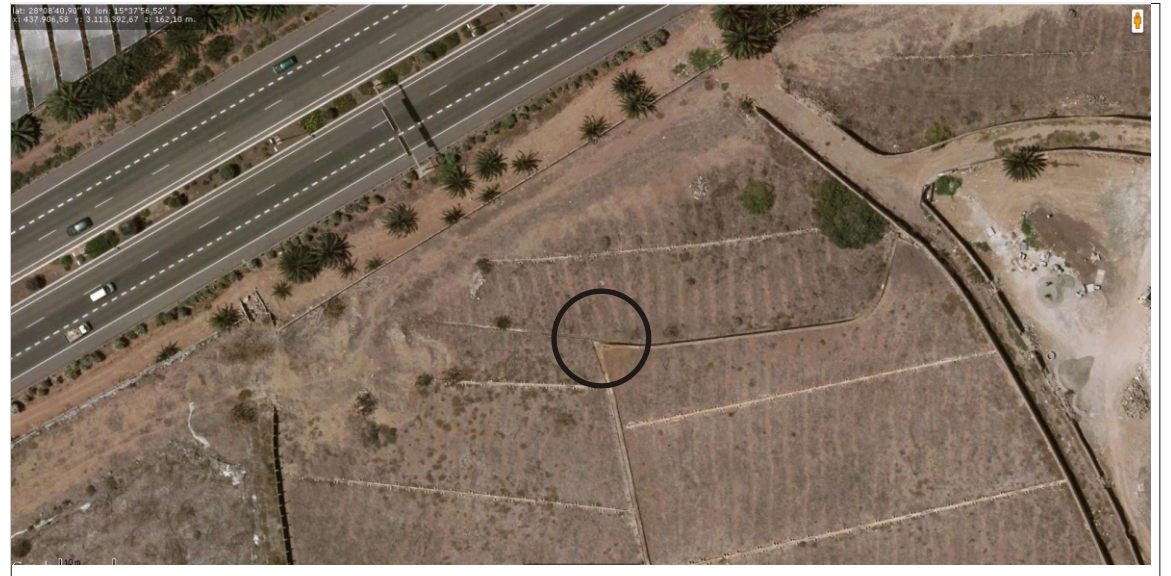
## 8. ESCALERAS DE ACCESO A BANCADA

ALTERACIONES: ninguna  
ESTADO: bueno  
VALOR CIENTÍFICO: bajo  
PROPIEDAD: privada

Escaleras para acceder de una plataforma de cultivo a otra hechas de canto de Gáldar y argamasa.

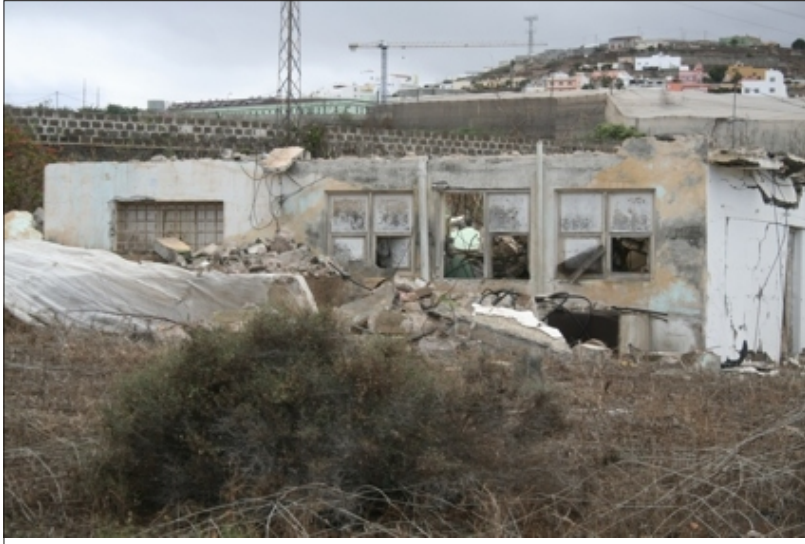
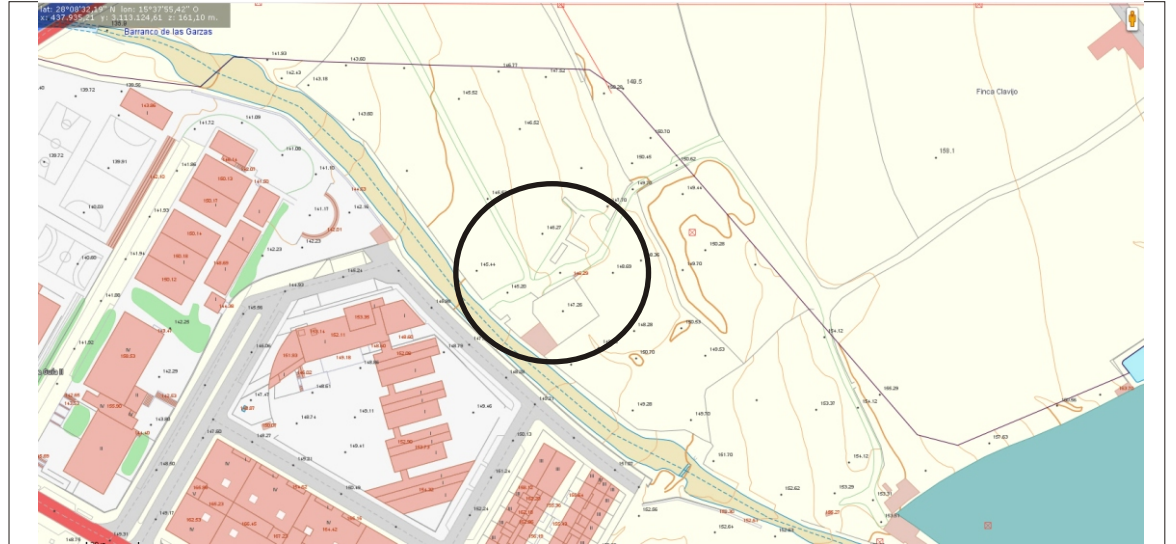
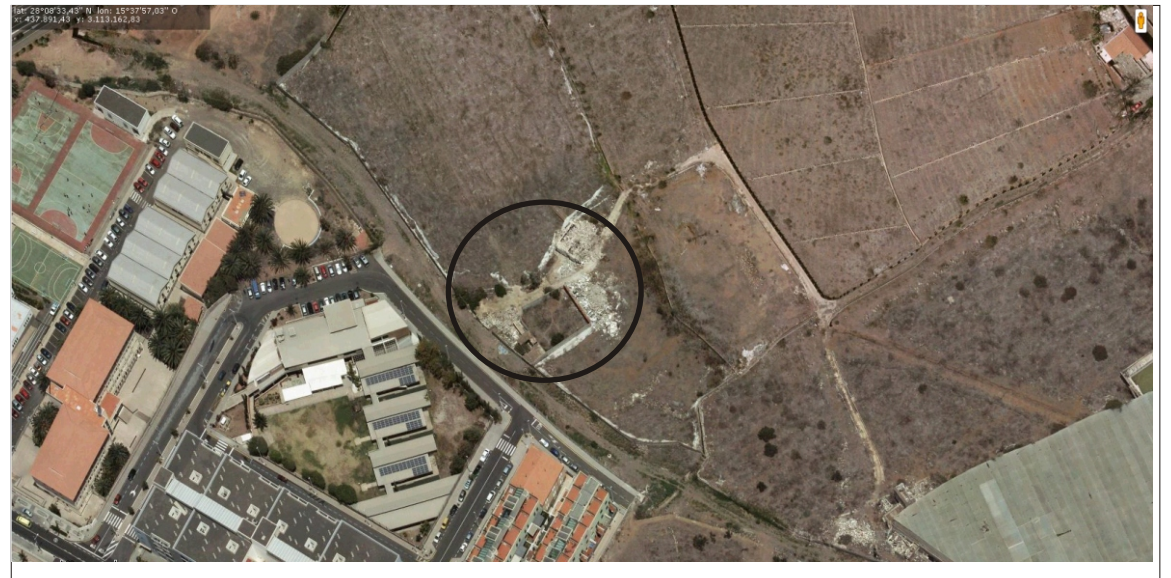
# 9. RUINAS

ALTERACIONES: Destrucción

ESTADO: malo

Antiguos almacenes y viviendas derruidos para evitar la ocupación ilegal de los mismos.

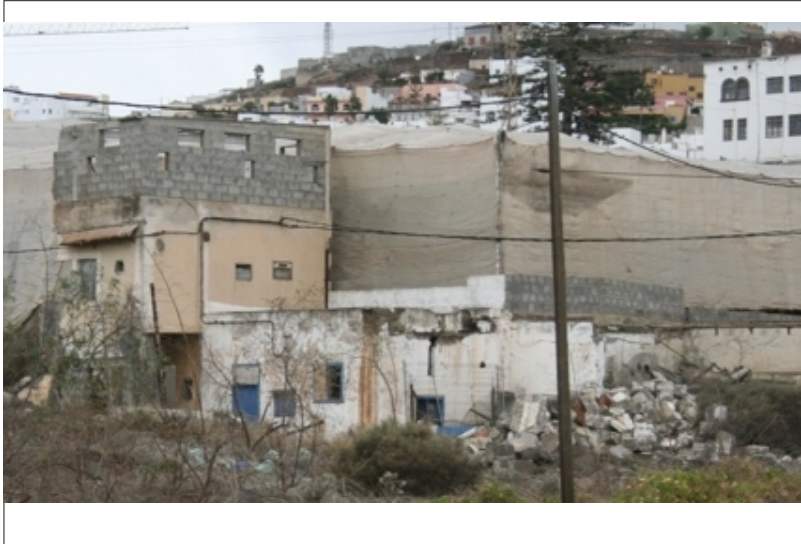
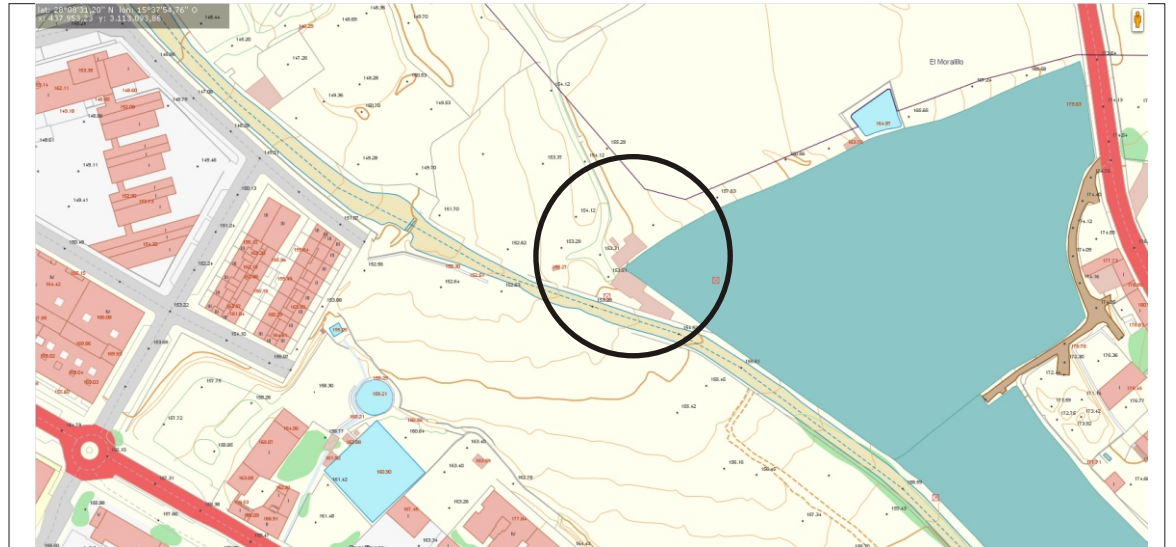
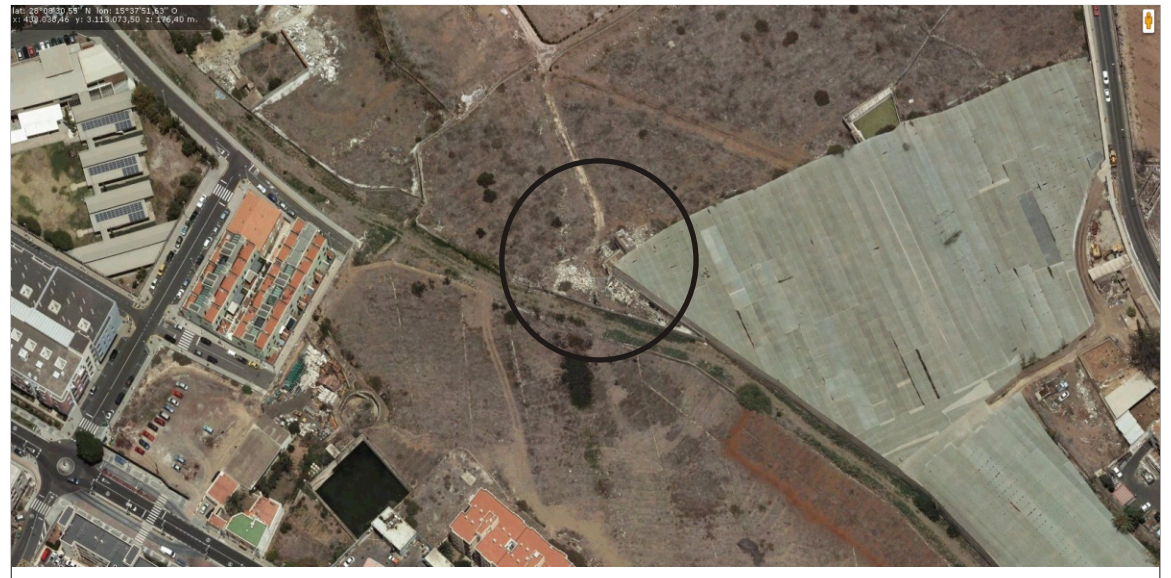
# 10. RUINAS

ALTERACIONES: Destrucción

ESTADO: malo

Antiguos almacenes y viviendas derruidos para evitar la ocupación ilegal de los mismos.

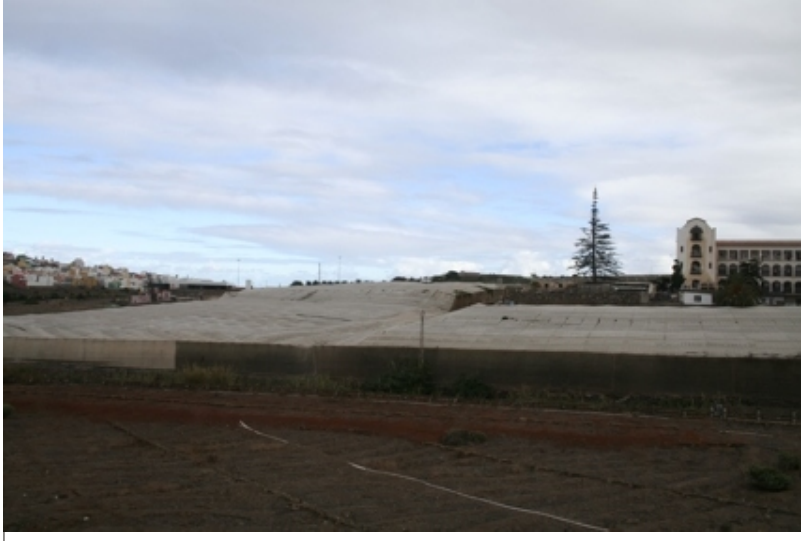
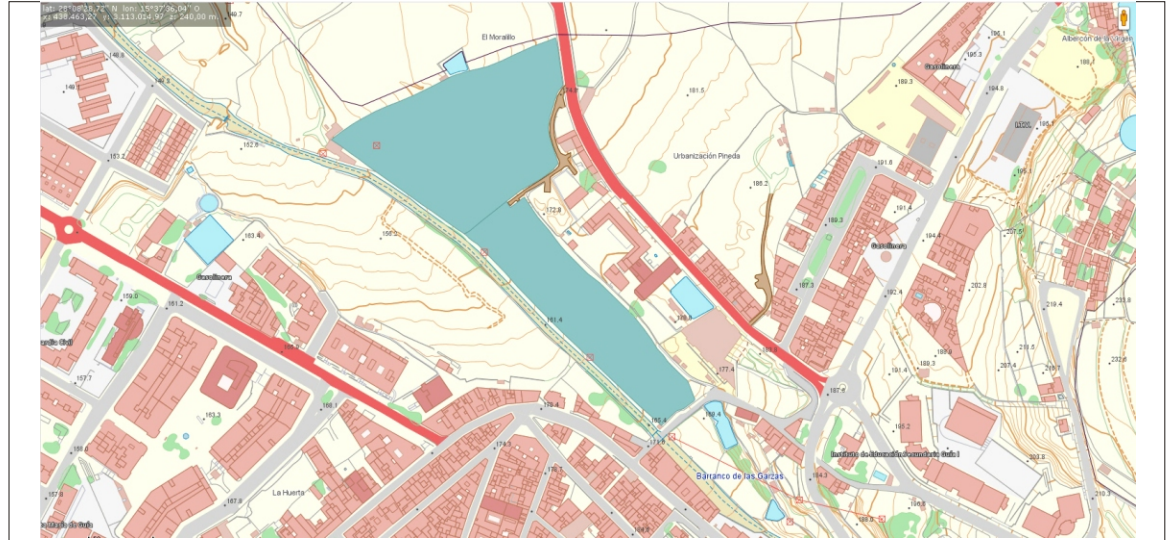
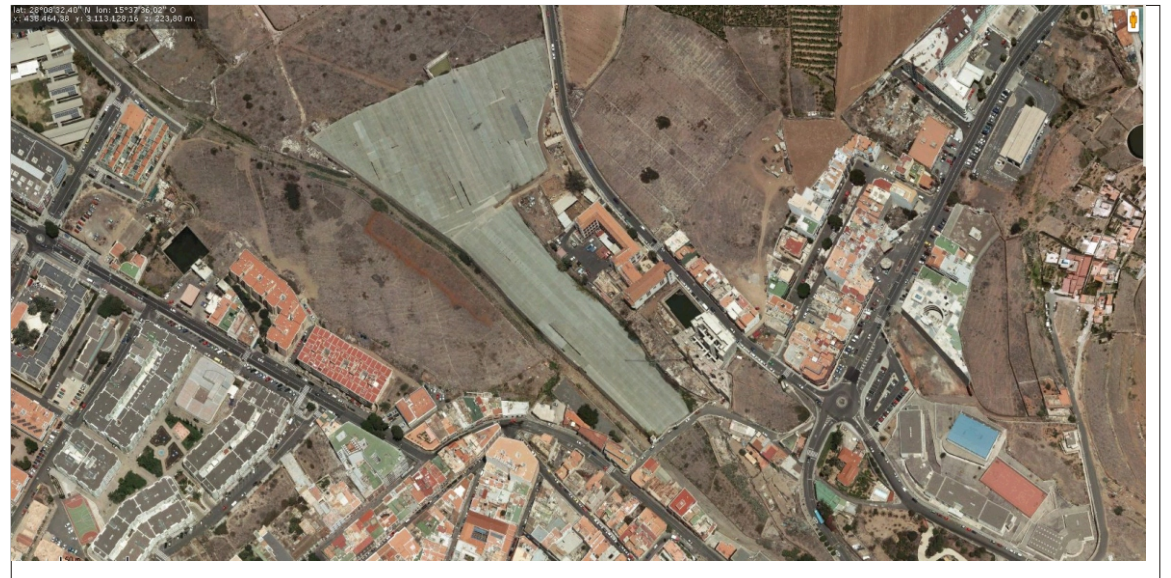
# 11. INVERNADERO

ALTERACIONES: ninguna  
ESTADO: bueno  
VALOR CIENTÍFICO: ninguno  
PROPIEDAD: privada

Invernaderos para el cultivo de plataneras

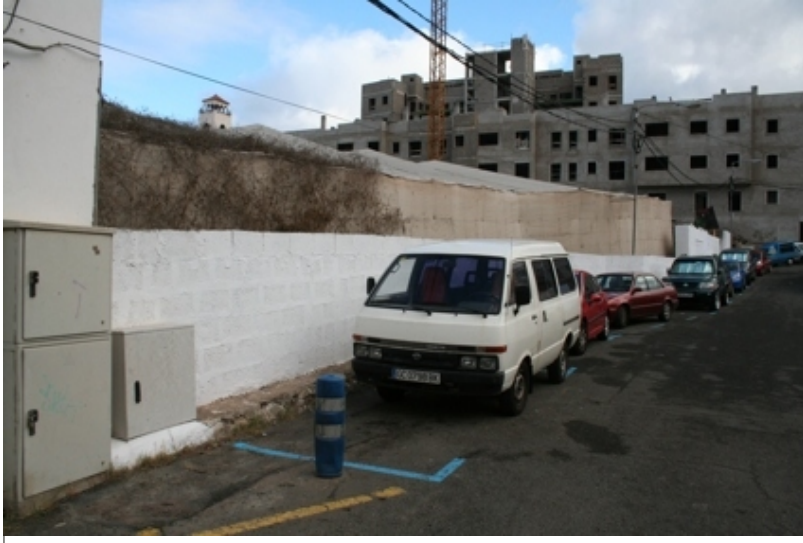
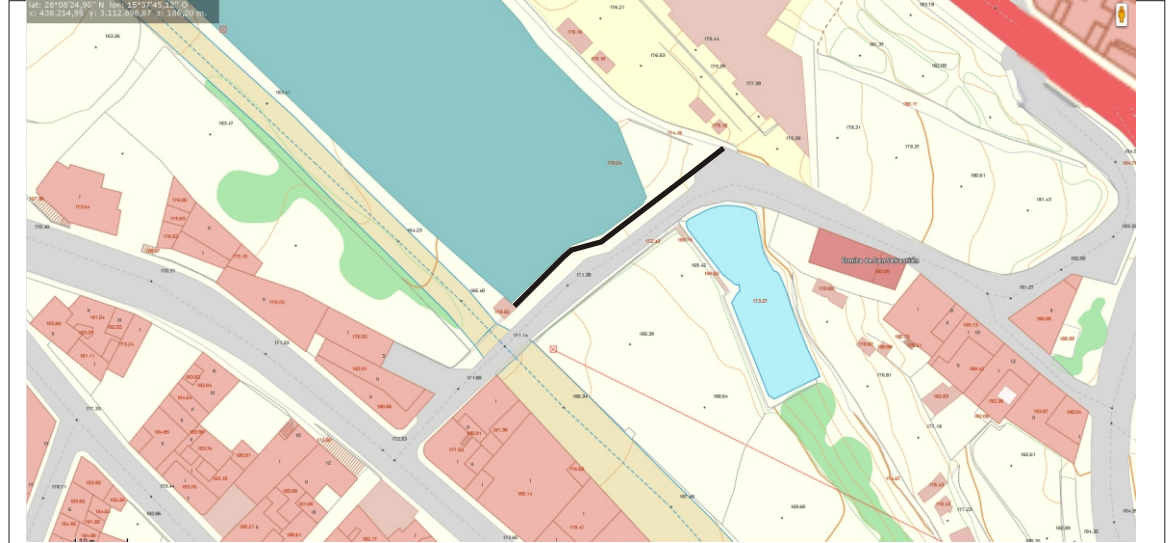
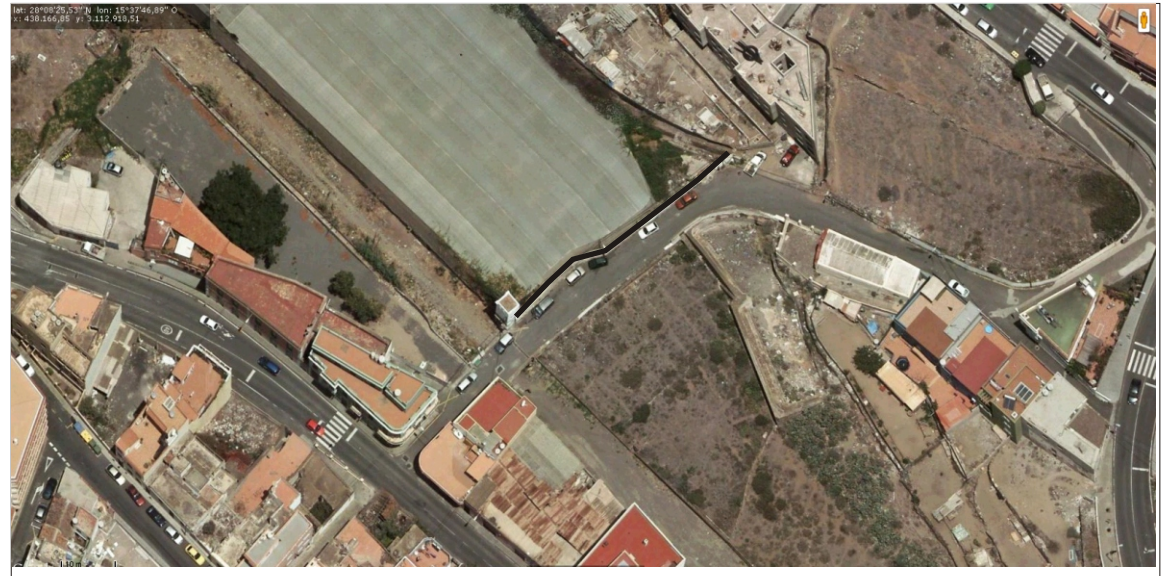
## 12. MURO PERIMETRAL DE FINCA

ALTERACIONES: ninguno  
ESTADO: bueno  
VALOR CIENTÍFICO: ninguno  
PROPIEDAD: privado

Muro perimetral de finca hecho con bloques de homigón y pintado de blanco que limita con la calle San Sebastián.
