Ámbitos de ordenación directa específicos en suelo urbanizable: SUSO/R-10 Finca Clavijo

## **ANEXO I. INVENTARIO DE LOS ELEMENTOS PREEXISTENTES EN EL TERRITORIO.**

***Revisión del Plan General de Ordenación de Santa María de Guía. Adaptación de  
las Directrices de Ordenación General y del Turismo***

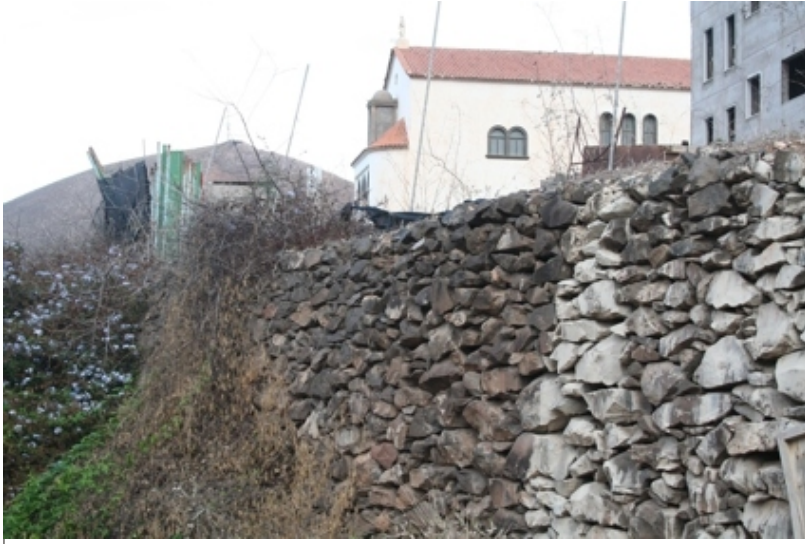
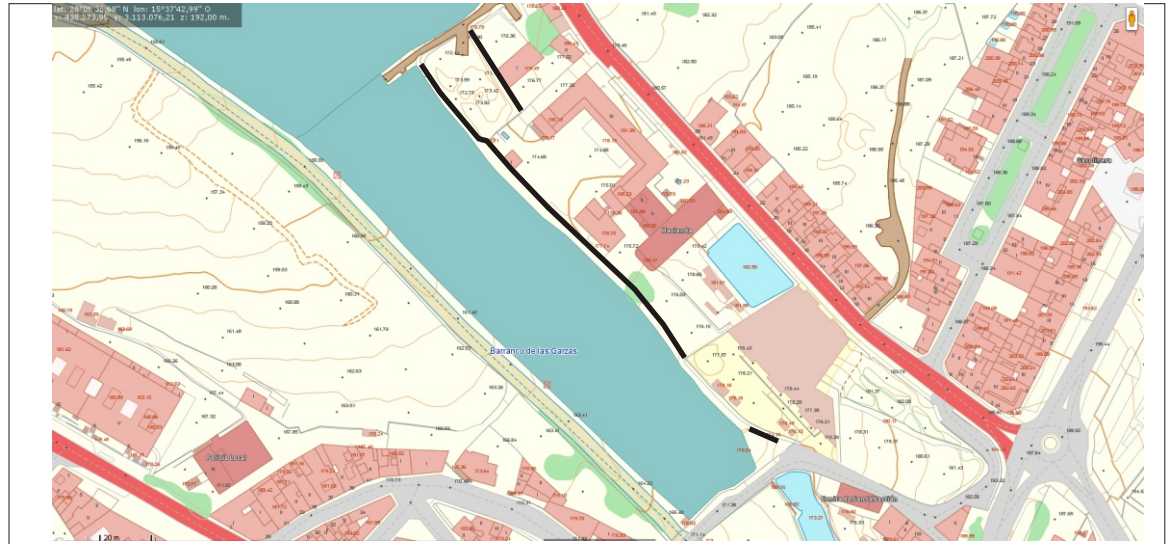
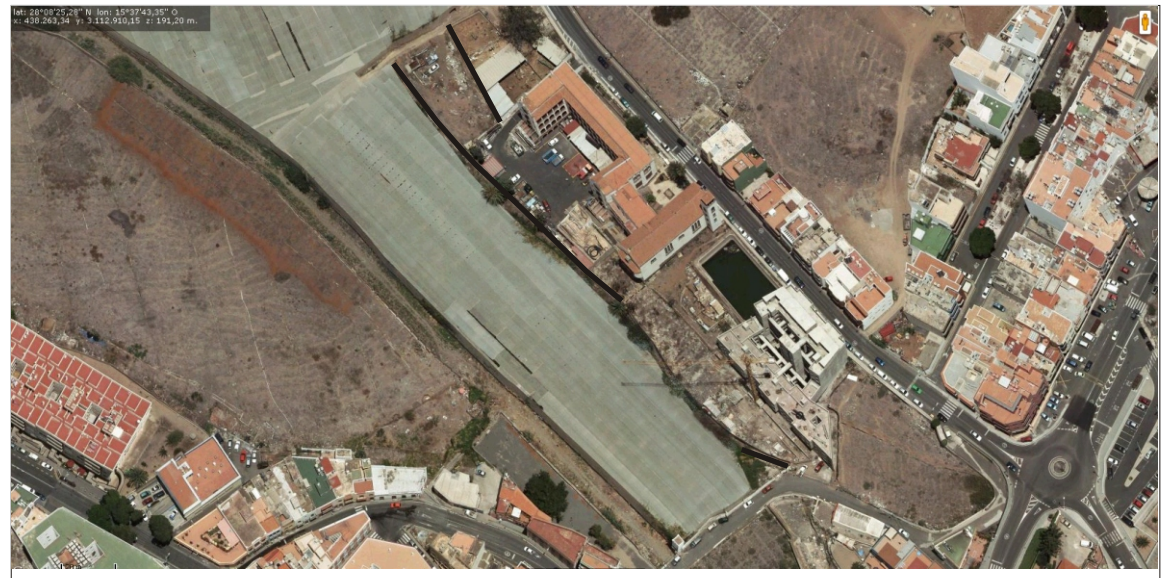
# 13. MURO DE BANCAL

ALTERACIONES: Ninguno

ESTADO: bueno

Muro de piedra seca realizado para contención de antiguos bancales cultivados.

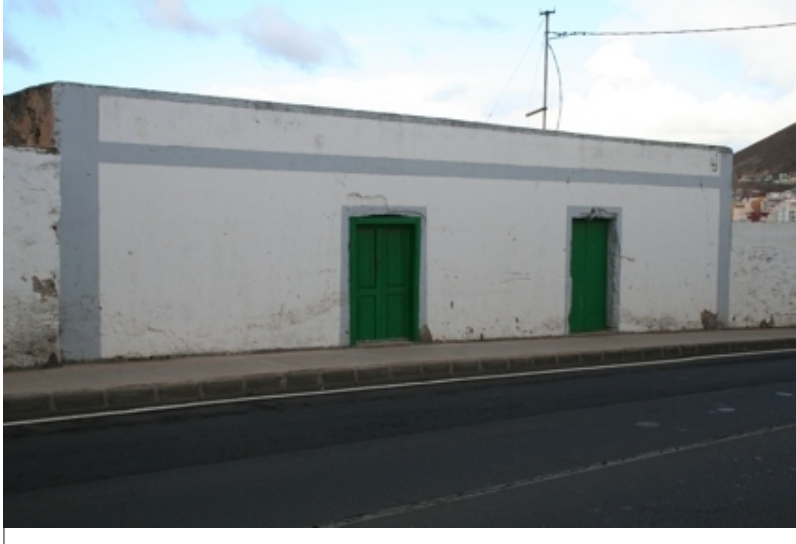
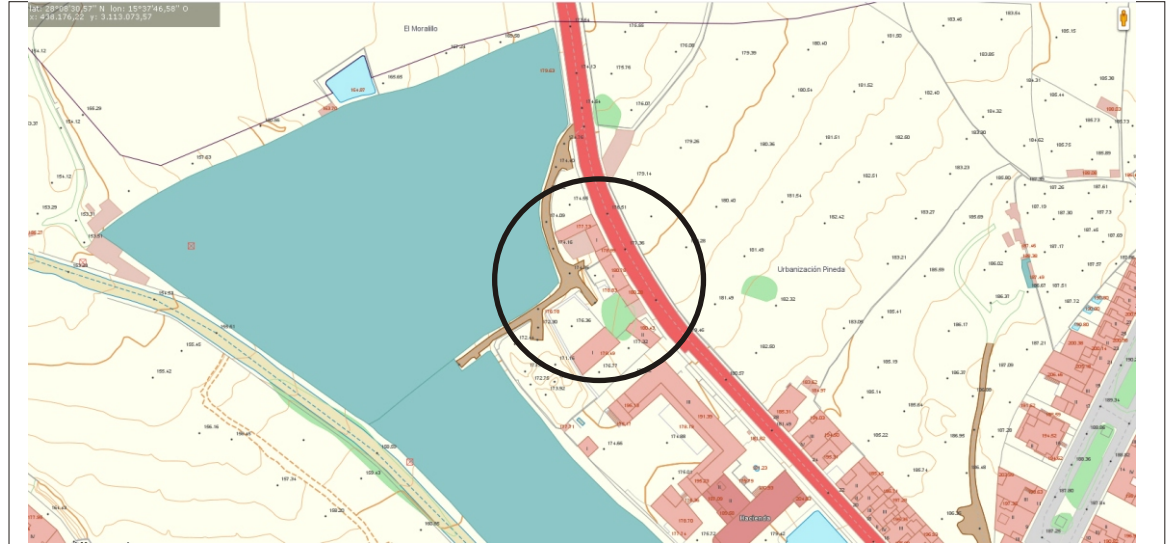
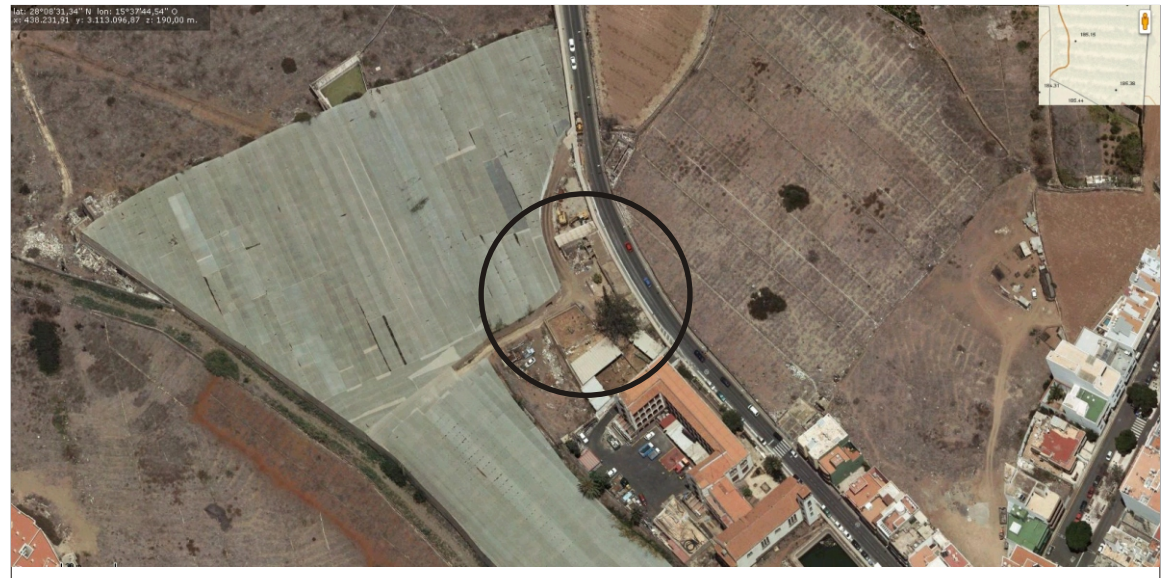
# 14. CASAS DE LABOR

ALTERACIONES: Ninguno  
ESTADO: Bueno  
VALOR CIENTÍFICO: bajo  
PROPIEDAD: Privada

Conjunto de pequeñas dependencias agrícolas empleadas como almacén, cuartos de aperos y servicios anejos.

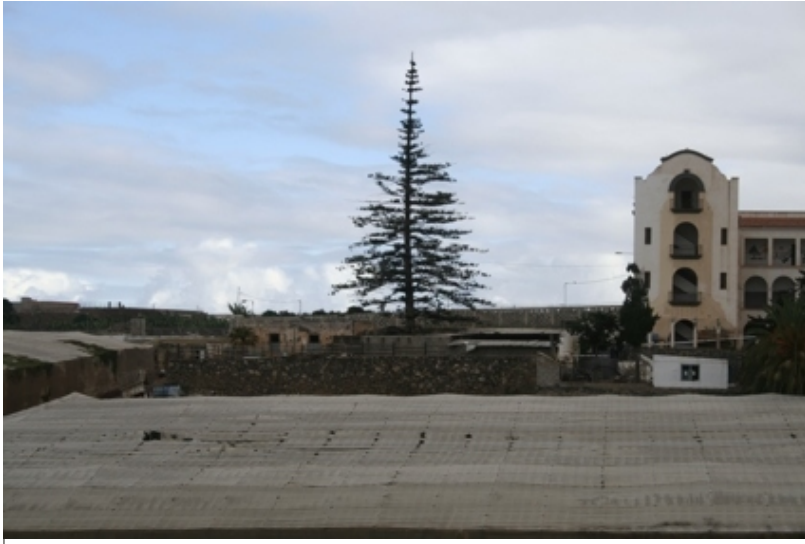
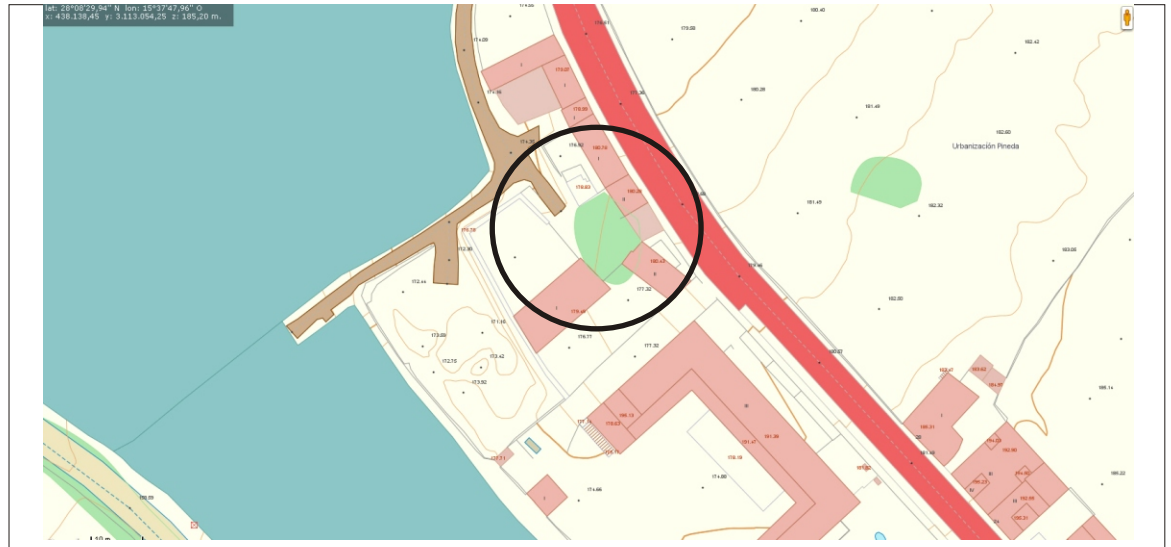
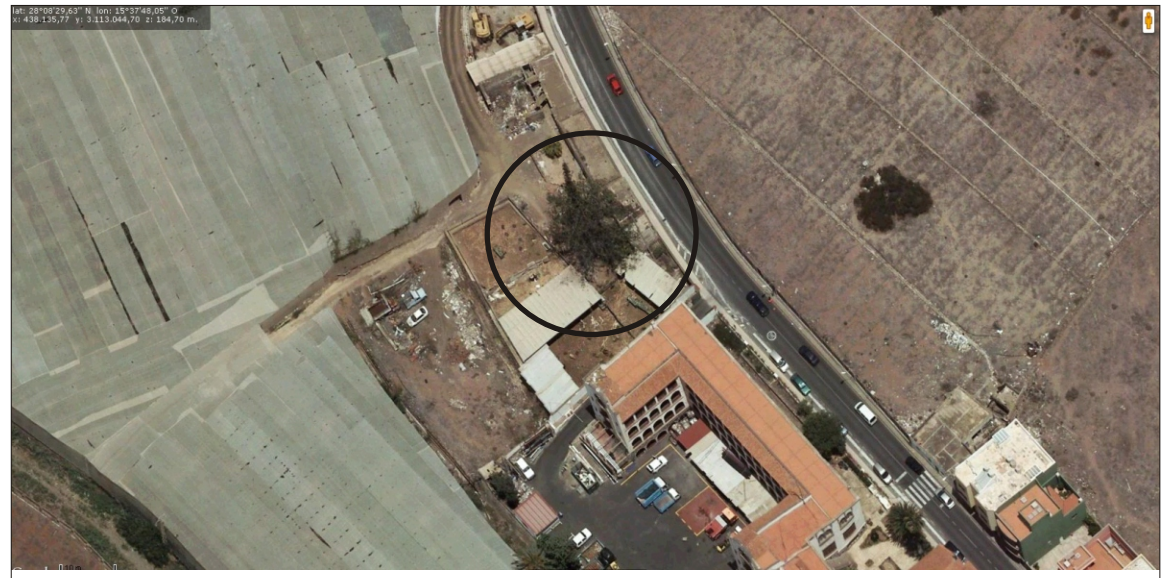
# 15. ARAUCARIA

ALTERACIONES: Quema yema superior por luces de Navidad y ramas secas por falta de riego

ESTADO: regular

Último ejemplar de las araucarias históricas que se plantaron en la ciudad a finales del siglo XIX

Ejemplar solitario de araucaria que crece en medio de una explotación ganadera de vacuno

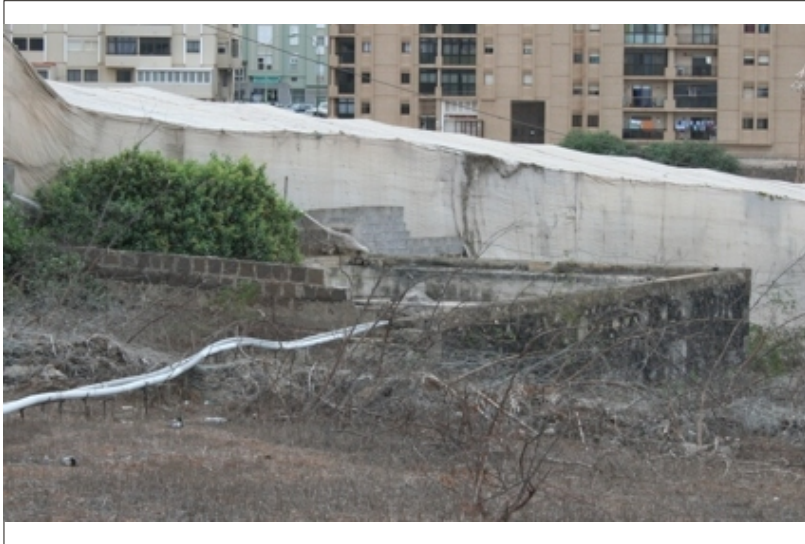
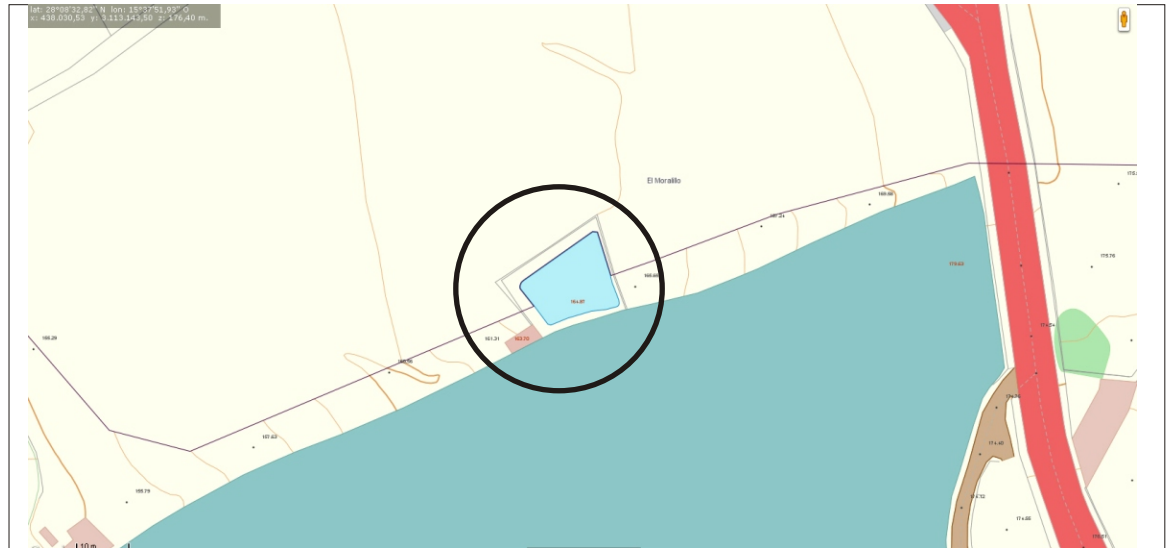
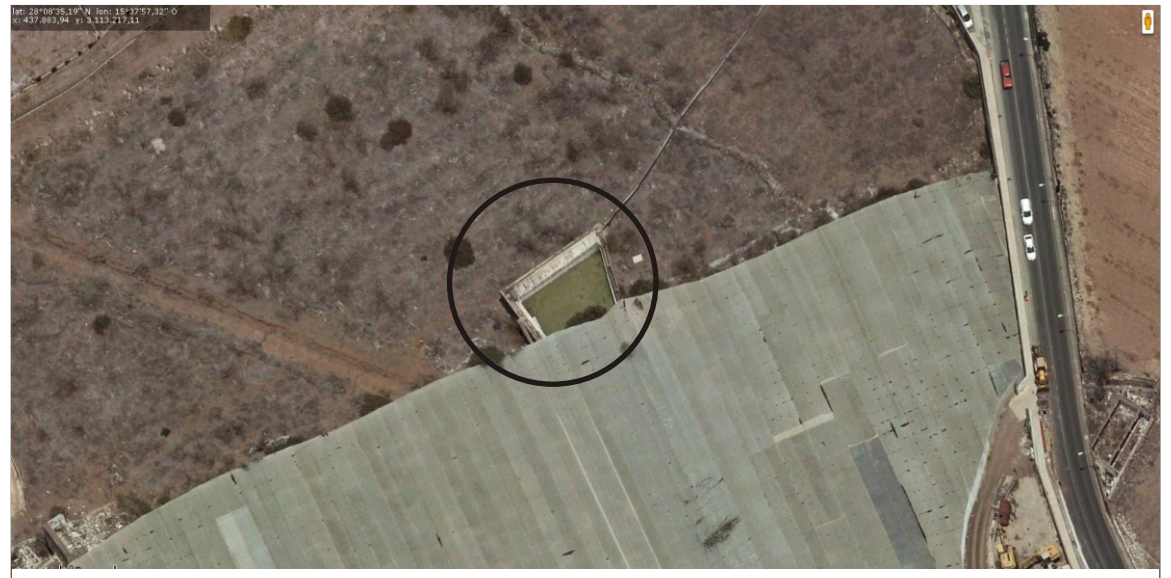
## 16. ESTANQUE

ALTERACIONES: Ninguna  
ESTADO: Bueno  
VALOR CIENTÍFICO: bajo  
PROPIEDAD: privada

Pequeño estanque realizado de piedra seca recientemente abandonado

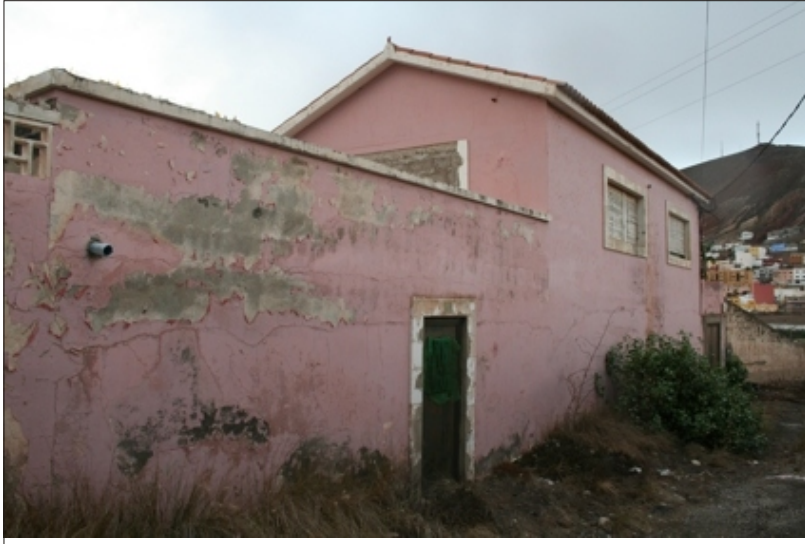
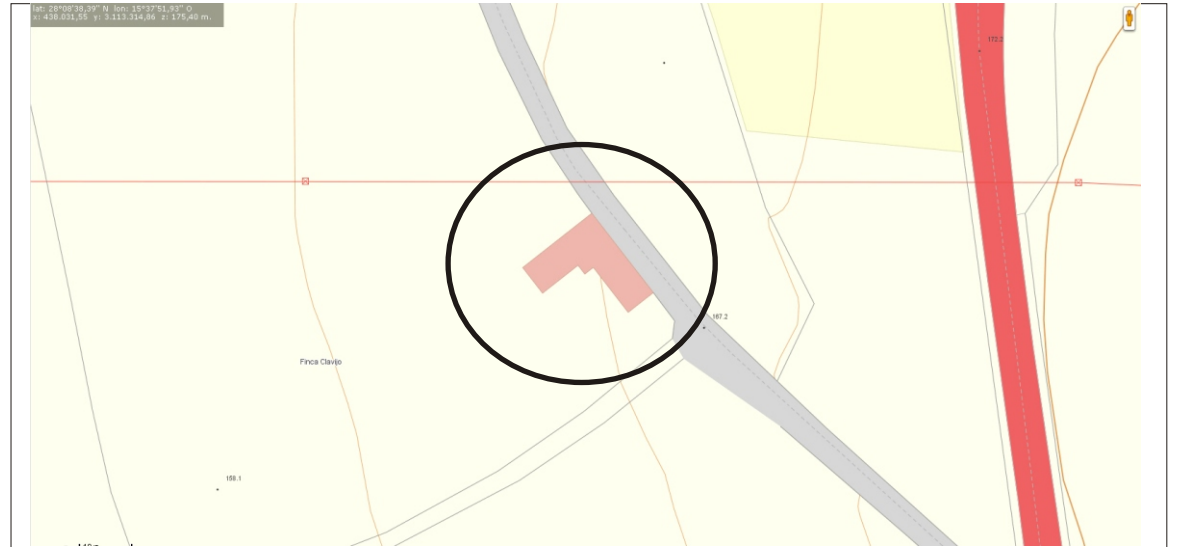
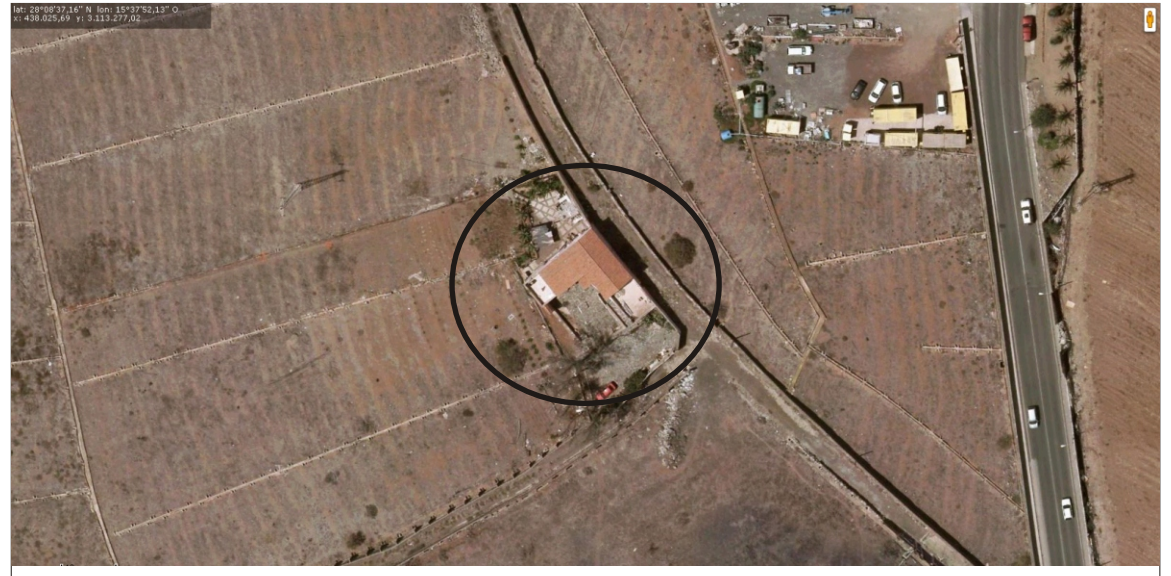
# 17. VIVIENDA UNIFAMILIAR AISLADA

ALTERACIONES: Destrucción y saqueos

ESTADO: regular

Vivienda, jardín y aparcamientos

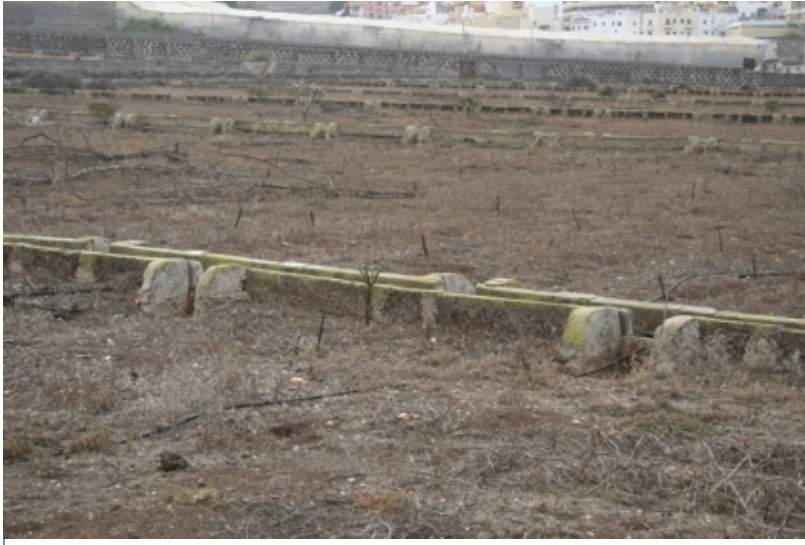
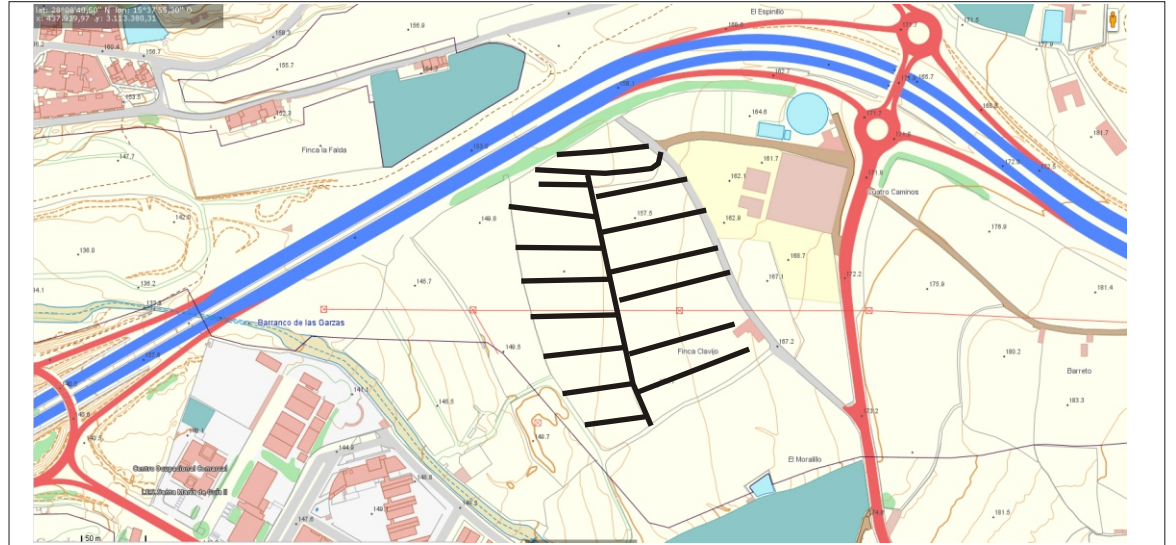
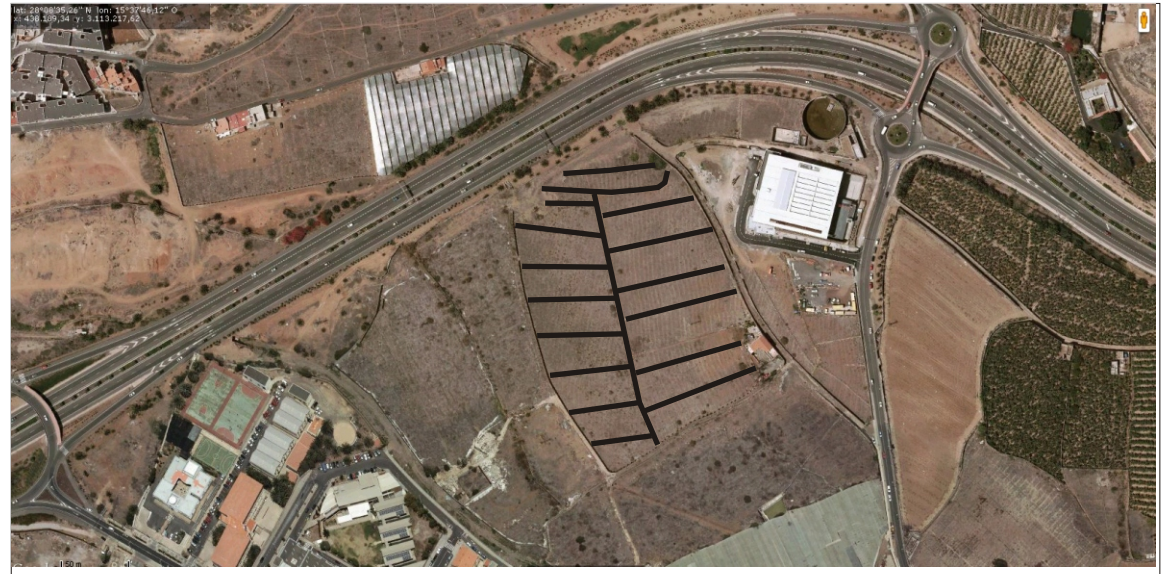
# 18. RIEGOS

ALTERACIONES: ninguno  
ESTADO: bueno  
VALOR CIENTÍFICO: bajo  
PROPIEDAD: privado

Antiguos estructuras de piedra y argamasa para el riego a manta de las plataneras.

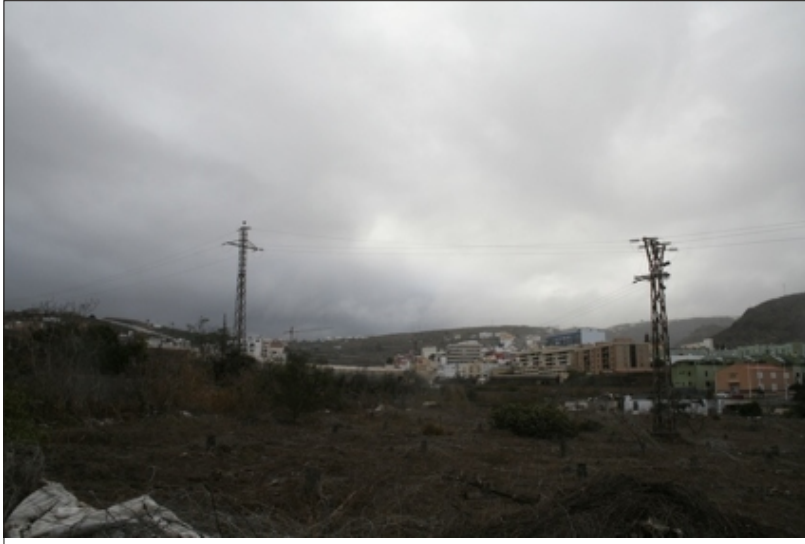
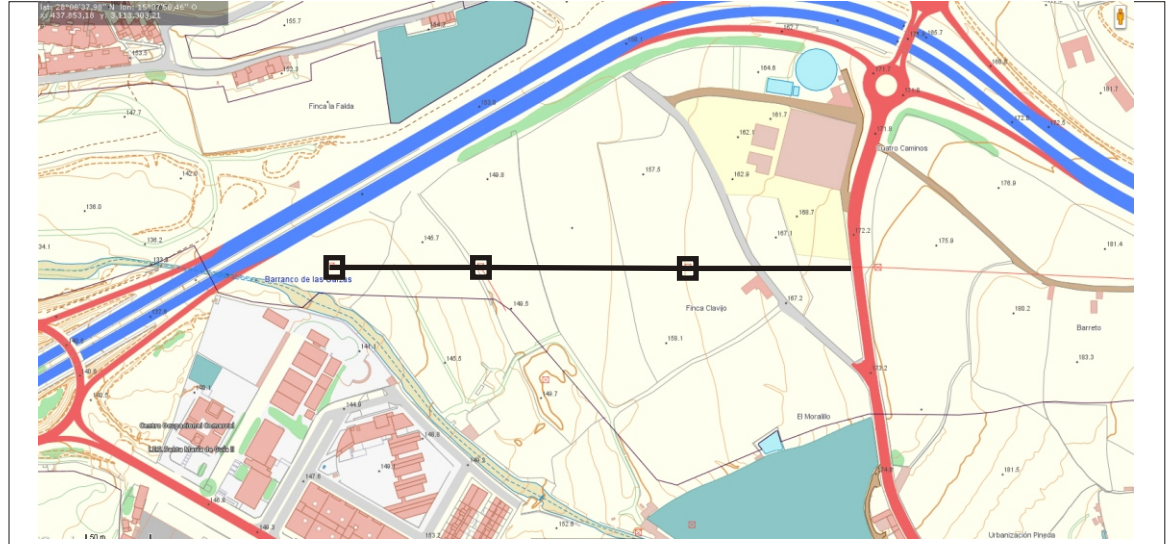
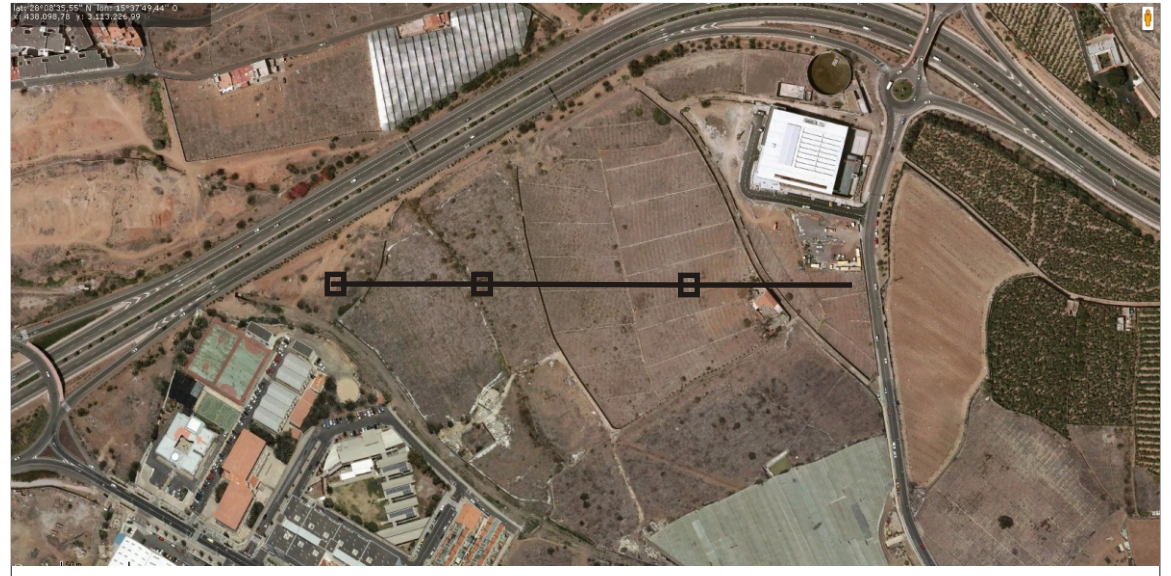
# 19. TORRES y TENDIDO MEDIA TENSIÓN

ALTERACIONES: Ninguna

ESTADO: Bueno

Conjunto de torres y tendidos eléctricos de media tensión

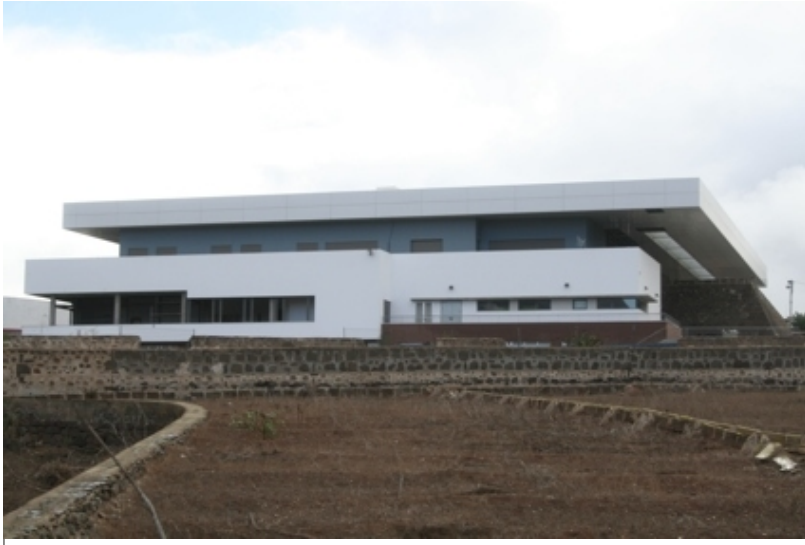
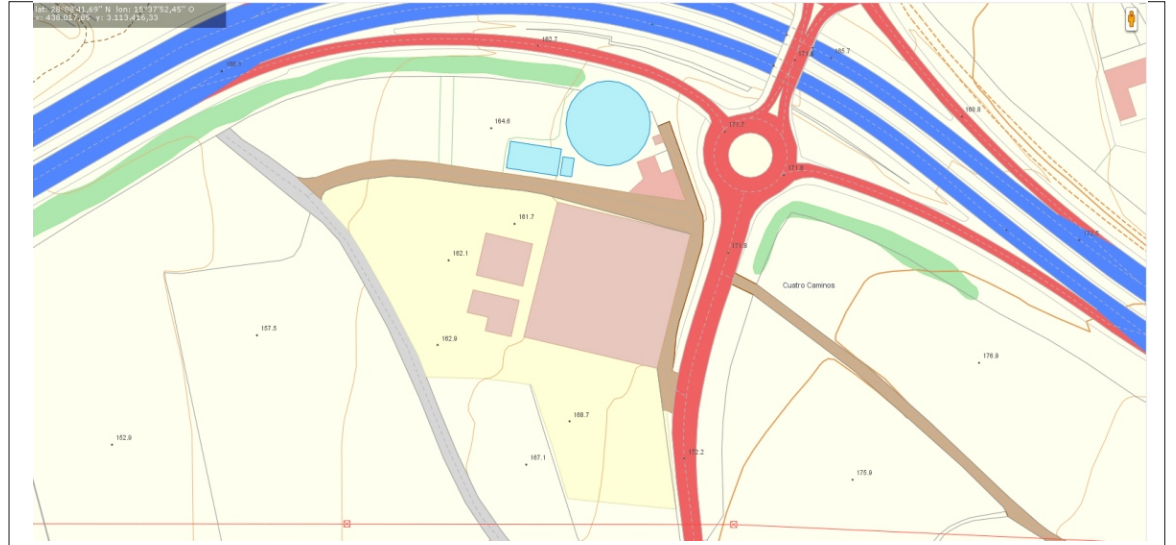
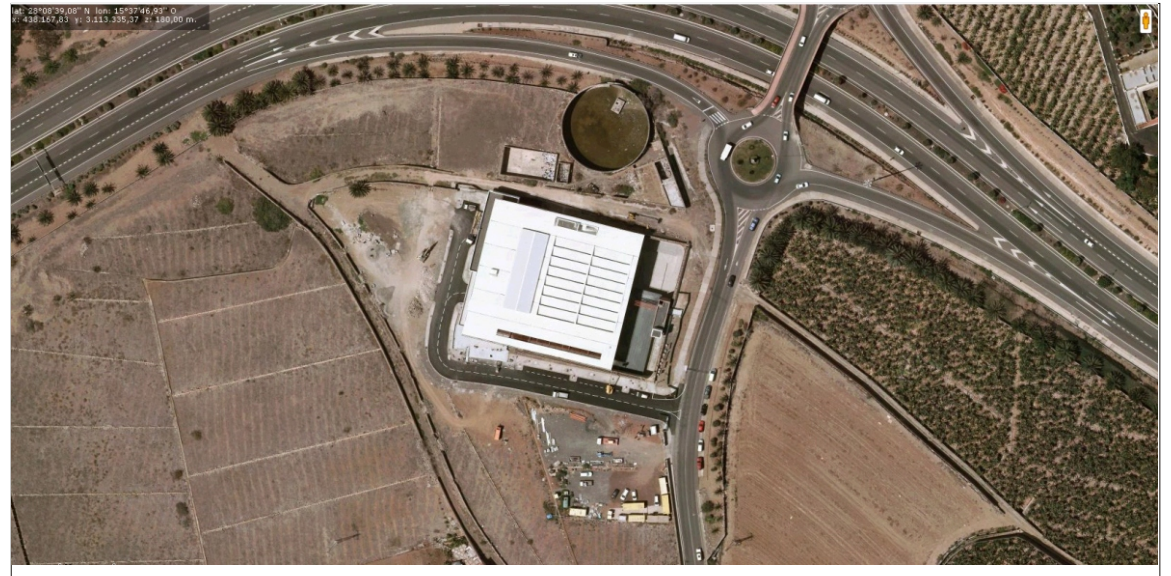
## 20. NUEVO MERCADO AGRÍCOLA

USO ACTUAL: Obra en construcción

Futuro mercado agrícola y comarcal de Cuatro Caminos

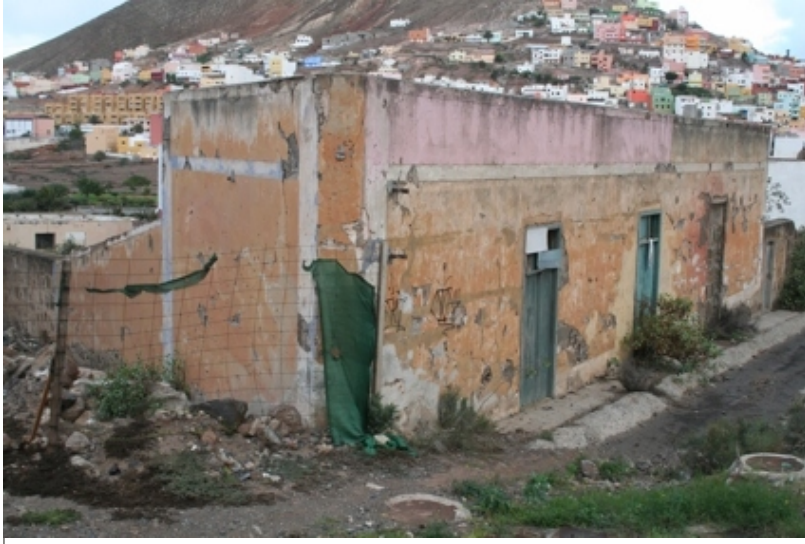
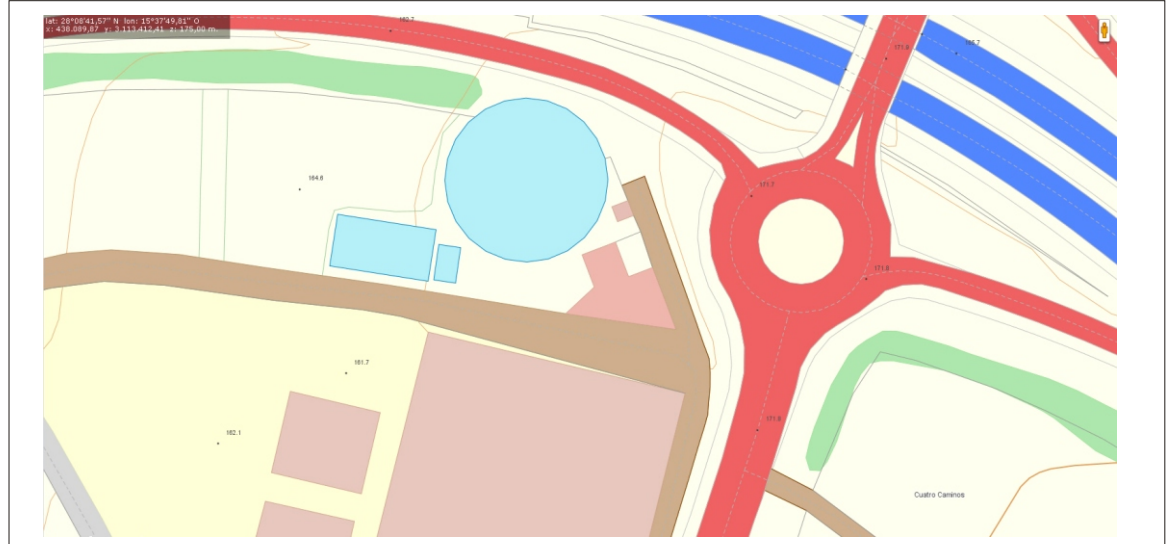
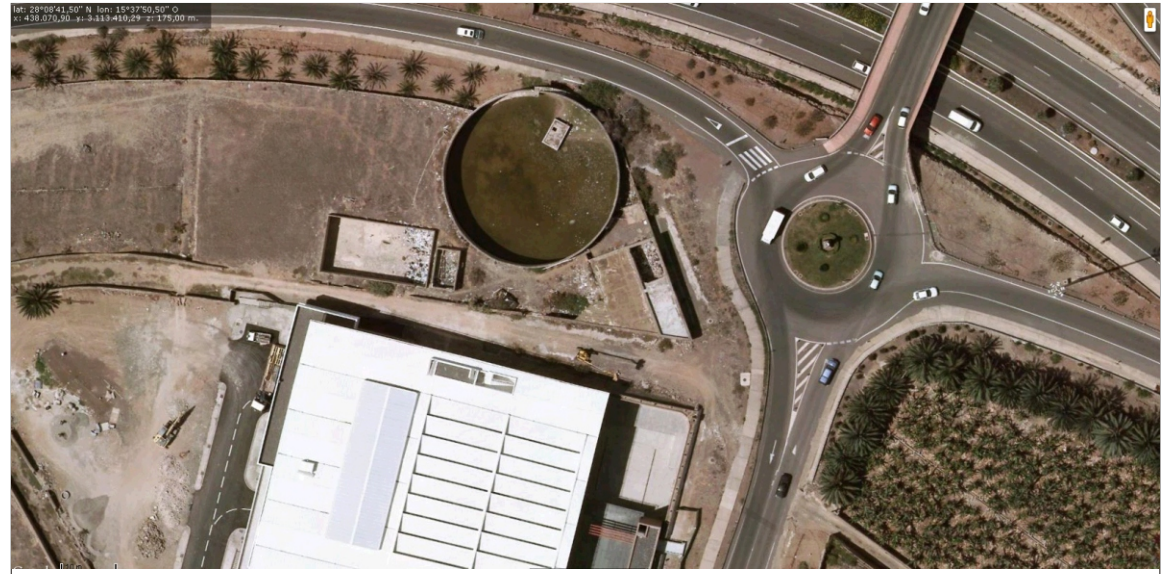
## 21. VIEJO ALMACÉN DE LOS ROQUE

ALTERACIONES: Saqueos y abandono  
ESTADO: malo  
VALOR CIENTÍFICO: Medio  
PROPIEDAD: Privada

Antiguo almacén agrícola de la finca de los Roque

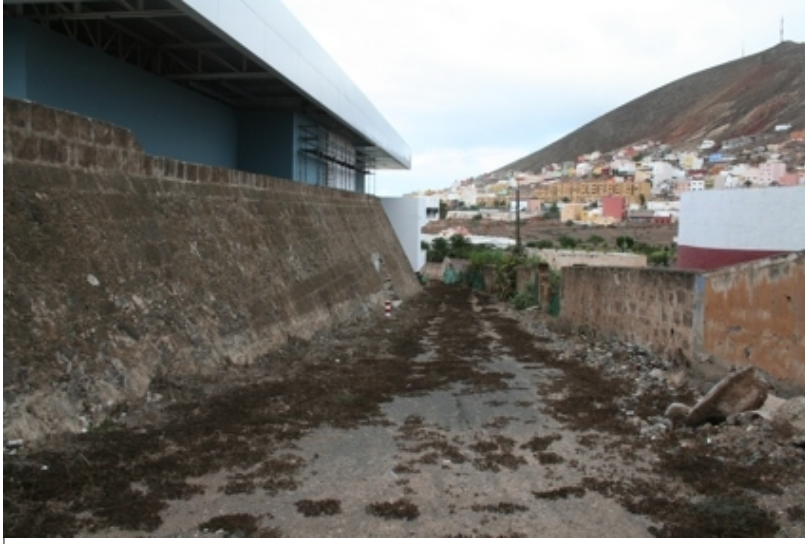
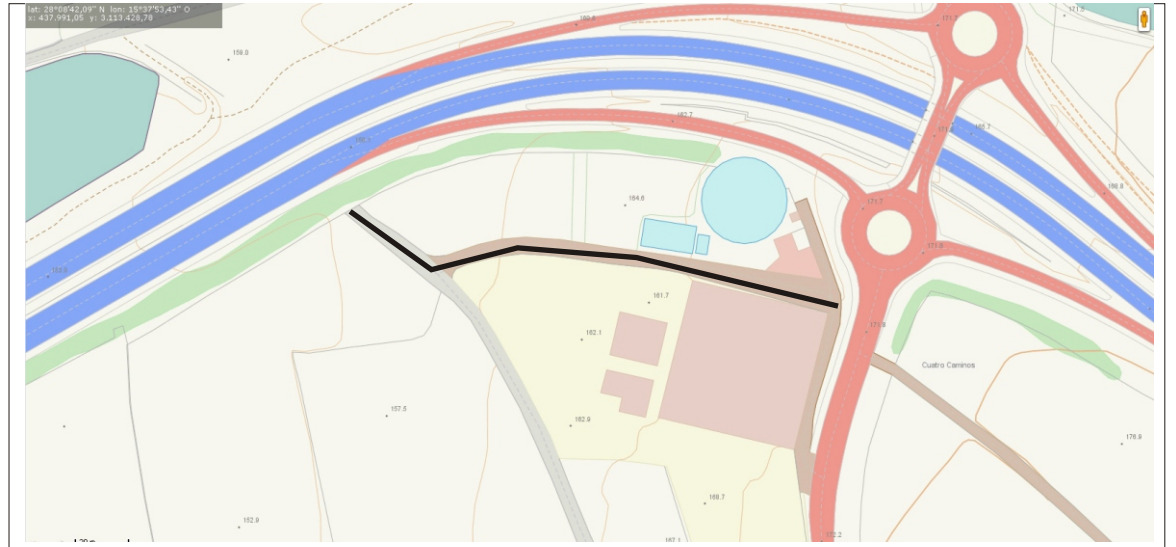
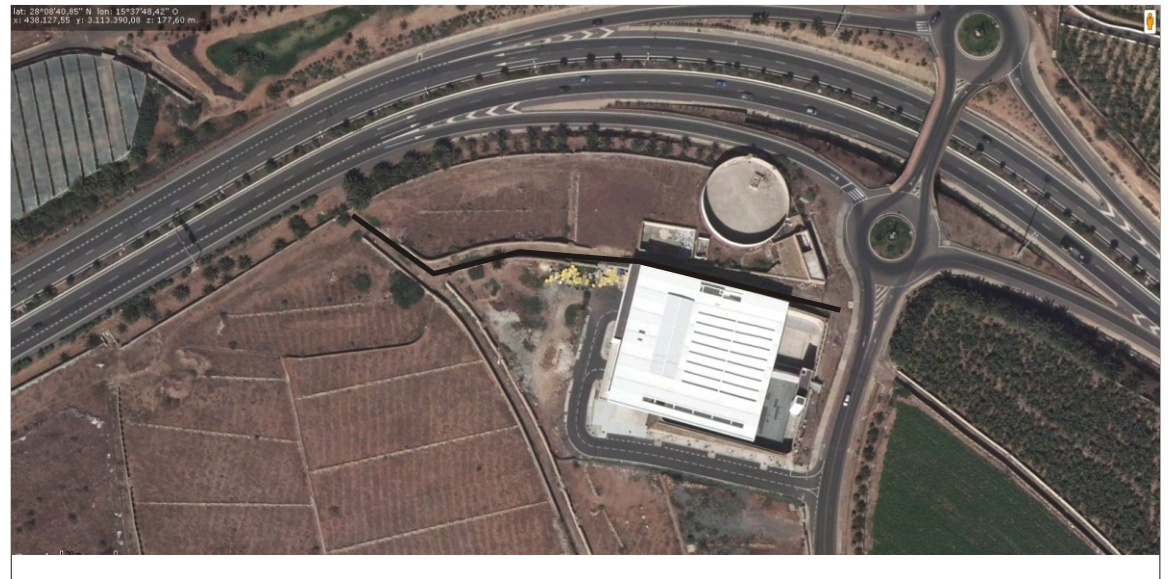
## 22. CAMINO REAL

ALTERACIONES: Obras municipales

ESTADO: malo

En el subsuelo del camino hay redes de saneamiento, abasto públicas y privadas.

Antiguo camino real que unía Gáldar con Las Palmas

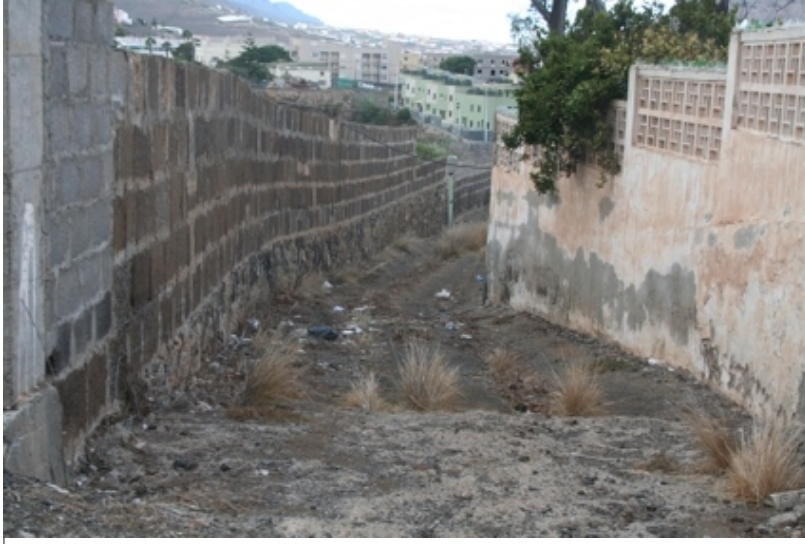
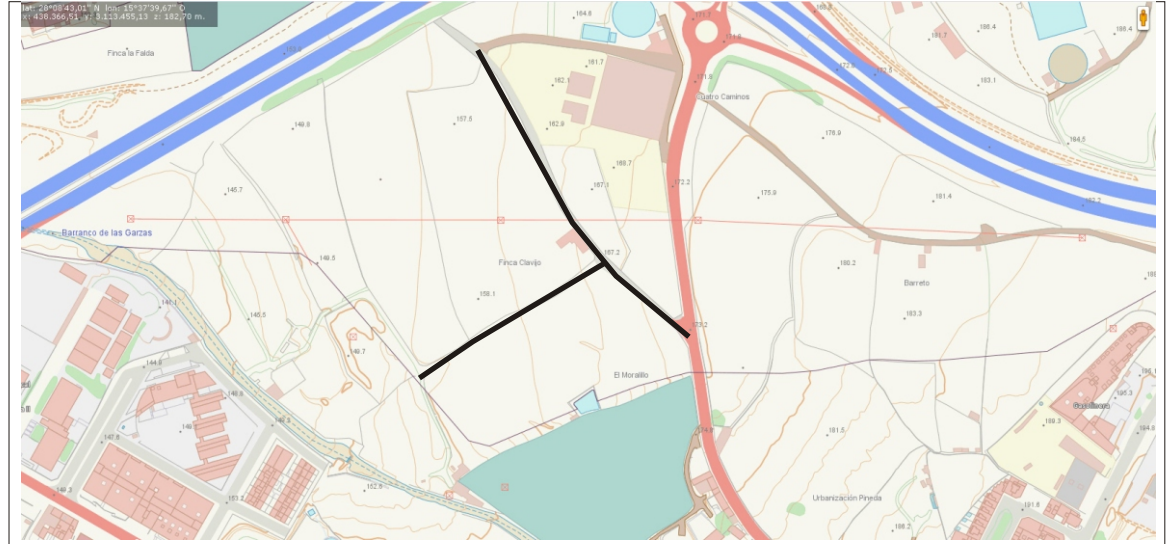
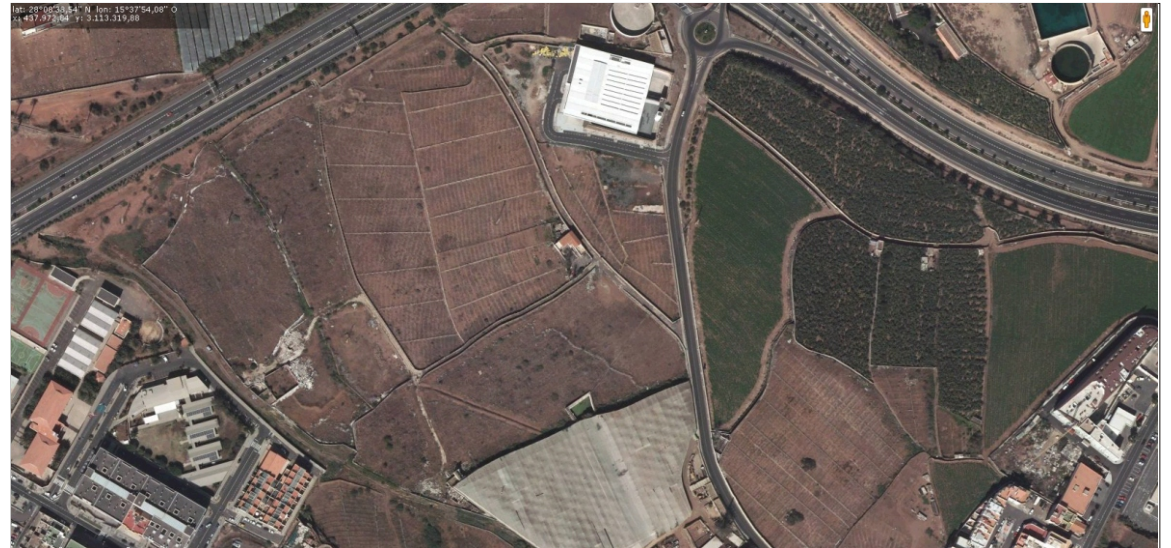
## 23. SERVENTÍAS

ALTERACIONES: suciedad

ESTADO: regular

Caminos privados de acceso a las fincas desde las vías municipales.
